改善箇所説明図

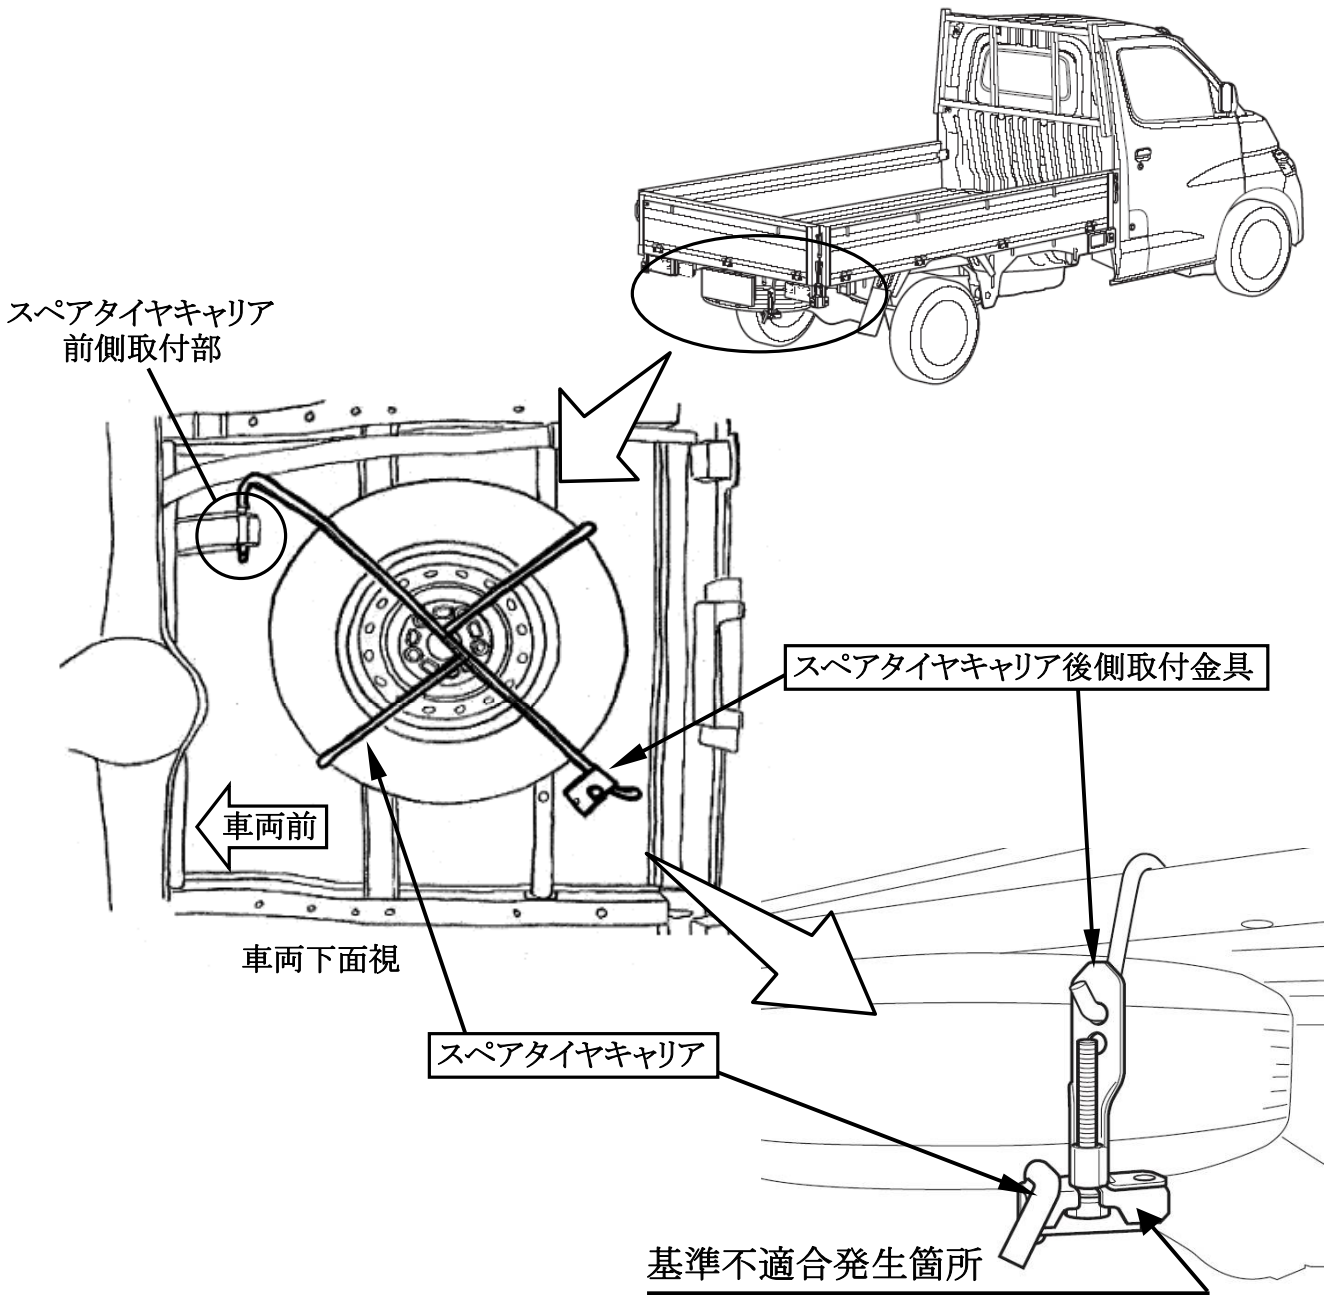
スペアタイヤキャリアの後側取付金具の形状が不適切なため、スペアタイヤキャリア前側取付部の取付角度のばらつきおよび走行中の振動等でスペアタイヤキャリア後側取付部に亀裂が生じることがある。そのため、そのままの状態で使用を続けると、スペアタイヤキャリア後側取付部が破損して、スペアタイヤが脱落するおそれがある。

全車両、スペアタイヤキャリアおよびスペアタイヤキャリア後側取付金具を対策品と交換する。

注： は交換部品を示す。
