改善箇所説明図

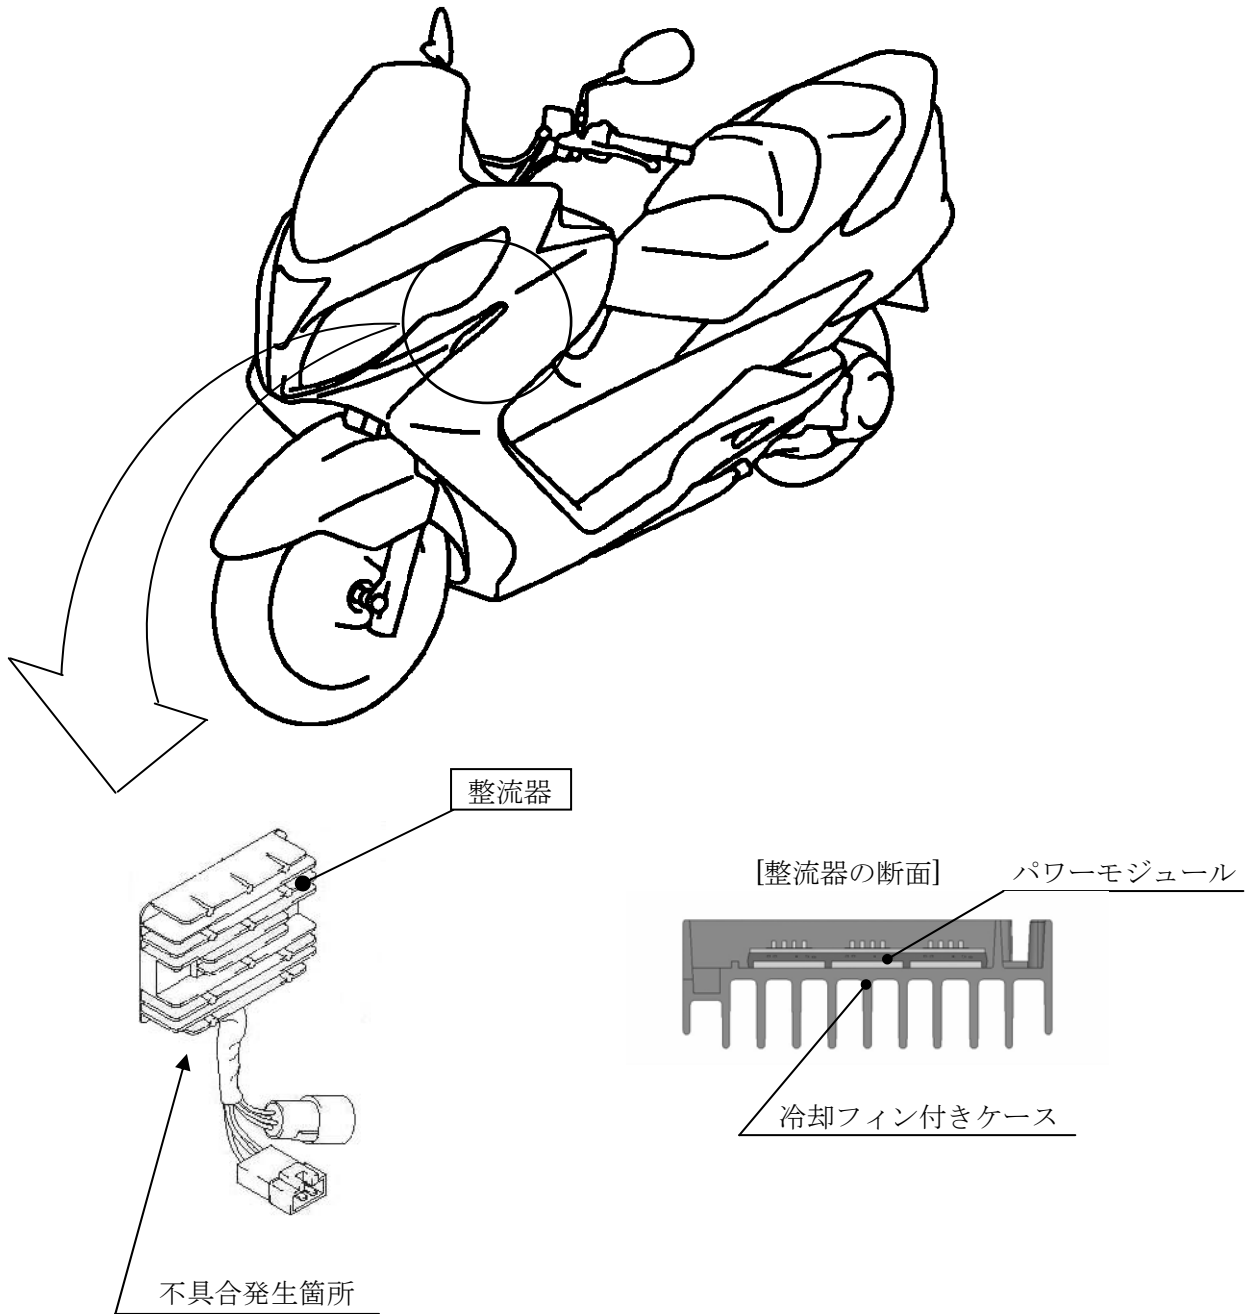
整流器の製造工程において、冷却フィン付きケースとパワーモジュール（電力用複合素子）の接着が不十分なため、パワーモジュール内部の整流素子が冷却されずに温度が上昇し、発電電流の制御ができなくなるものがある。そのため、バッテリーが充電不足となり、最悪の場合、走行中にエンジンが停止して再始動できなくなるおそれがある。

全車両、整流器を対策品と交換する。

識別：左側フロントパネルボックス内に緑色のシールを貼付する。
