改善箇所説明図

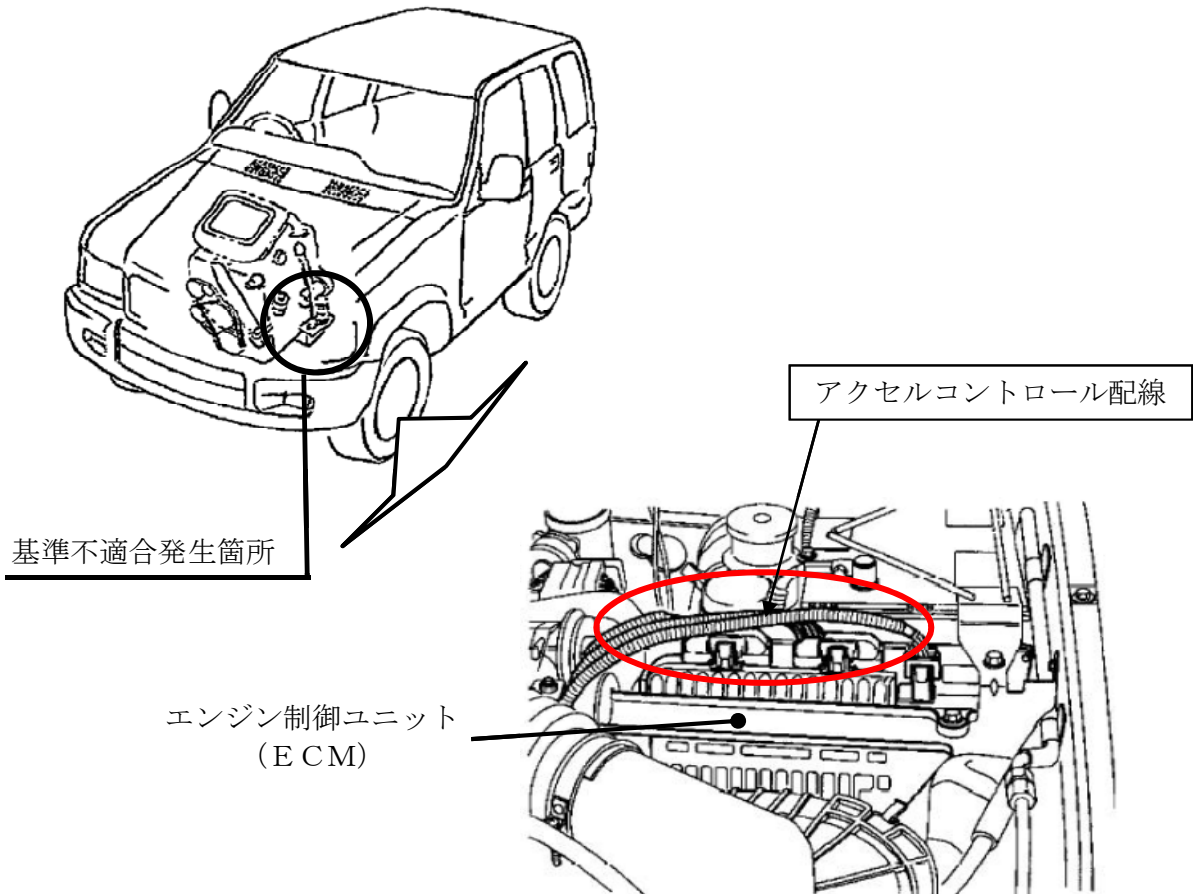
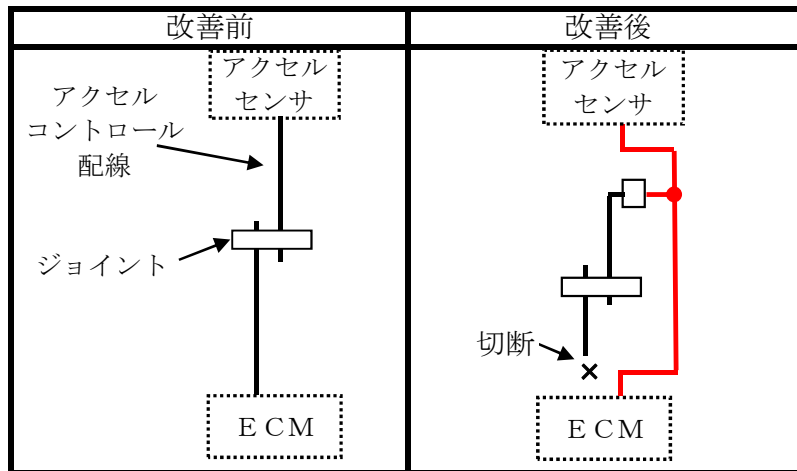
アクセルコントロール用の制御配線において、接続が不適切なため、接続部（ジョイント）で接触抵抗が生じるものがある。そのため、アクセルセンサの出力電圧が高くなり、エンジン回転が上昇するおそれがある。

改善の内容： 全車両、アクセルコントロール用配線の接続を変更する。

識別：吸気ダクト上面に識別ペイント（黄色）を塗布する。
