改善箇所説明図

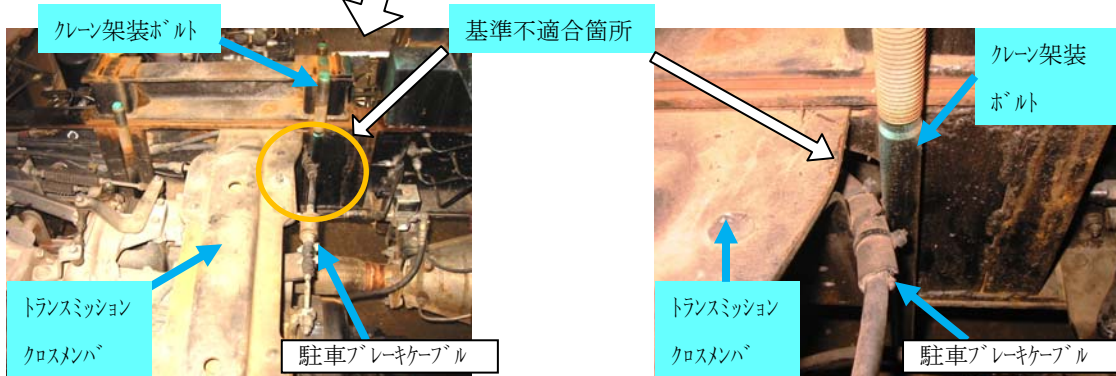
基準不適合箇所

基準不適合箇所拡大

積載形トラッククレーン搭載車において、駐車ブレーキケーブルの配索経路であるトランスミッションクロスメンバとクレーンの架装ボルトの隙間が少ないものがある。そのため、当該駐車ブレーキケーブルがクロスメンバや架装ボルトと接触し、そのままの状態で使用を続けると、当該駐車ブレーキケーブルの外装が損傷し芯線の動きを妨げ、駐車ブレーキが作動しなくなるおそれがある。
