改善箇所説明図

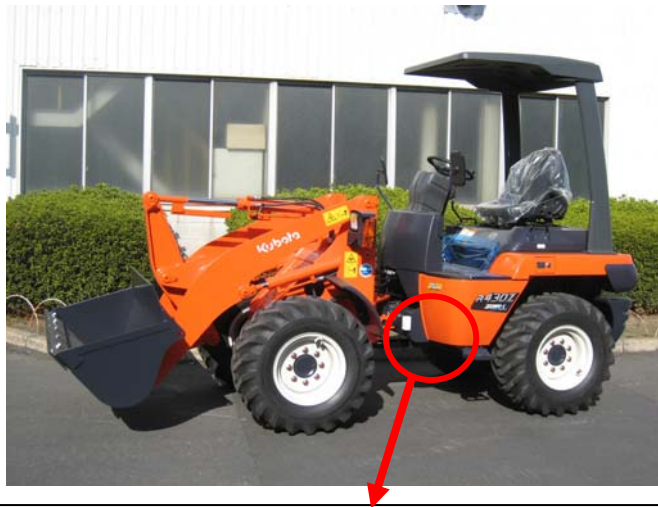
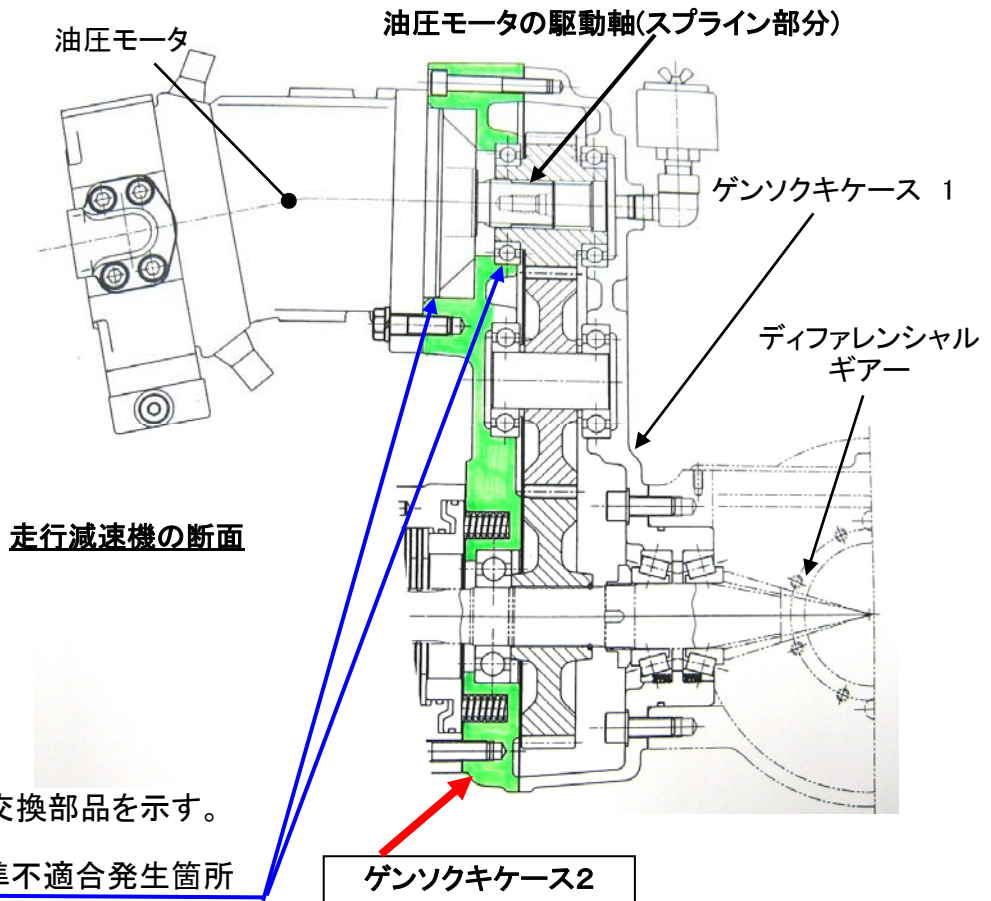
ショベルローダの走行減速機において、油圧モータ取付側減速機ケースの加工精度が不適切なため、油圧モータの駆動軸と当該減速機のギヤの中心がずれているものがある。そのため、そのままの状態で使用を続けると油圧モータの駆動軸(スプライン部分)が摩耗し、最悪の場合、駆動軸が摩滅し、走行不能となるおそれがある。

全車両、走行減速機の当該ケースを良品に交換する。

交換後、ゲンソクケース2の前面に白ペイントで丸印を追加する。
