東北地方太平洋沖地震津波による釜石港津波防波堤の被災要因の検討

平成23 年4 月1 日  
港湾空港技術研究所

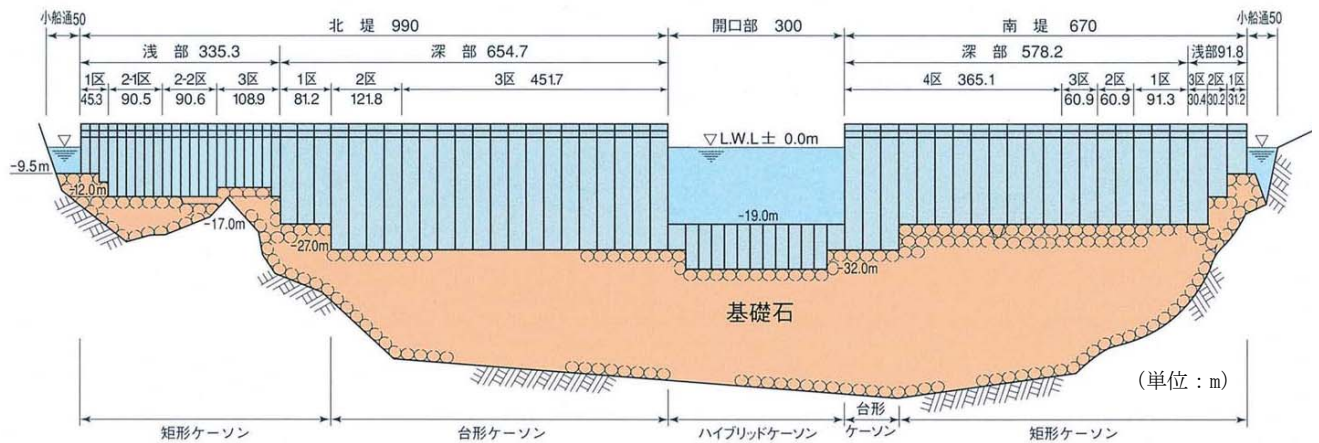
図1 釜石湾口防波堤の縦断面図（東北地方整備局釜石港湾事務所 HP より）

釜石港の津波防波堤は港の入口に位置し、開口部（延長300m）を挟み、南側に延長670mの防波堤（南堤）、北側に延長990mの防波堤（北堤）により構成されている。図1に防波堤の縦断面図を示す。

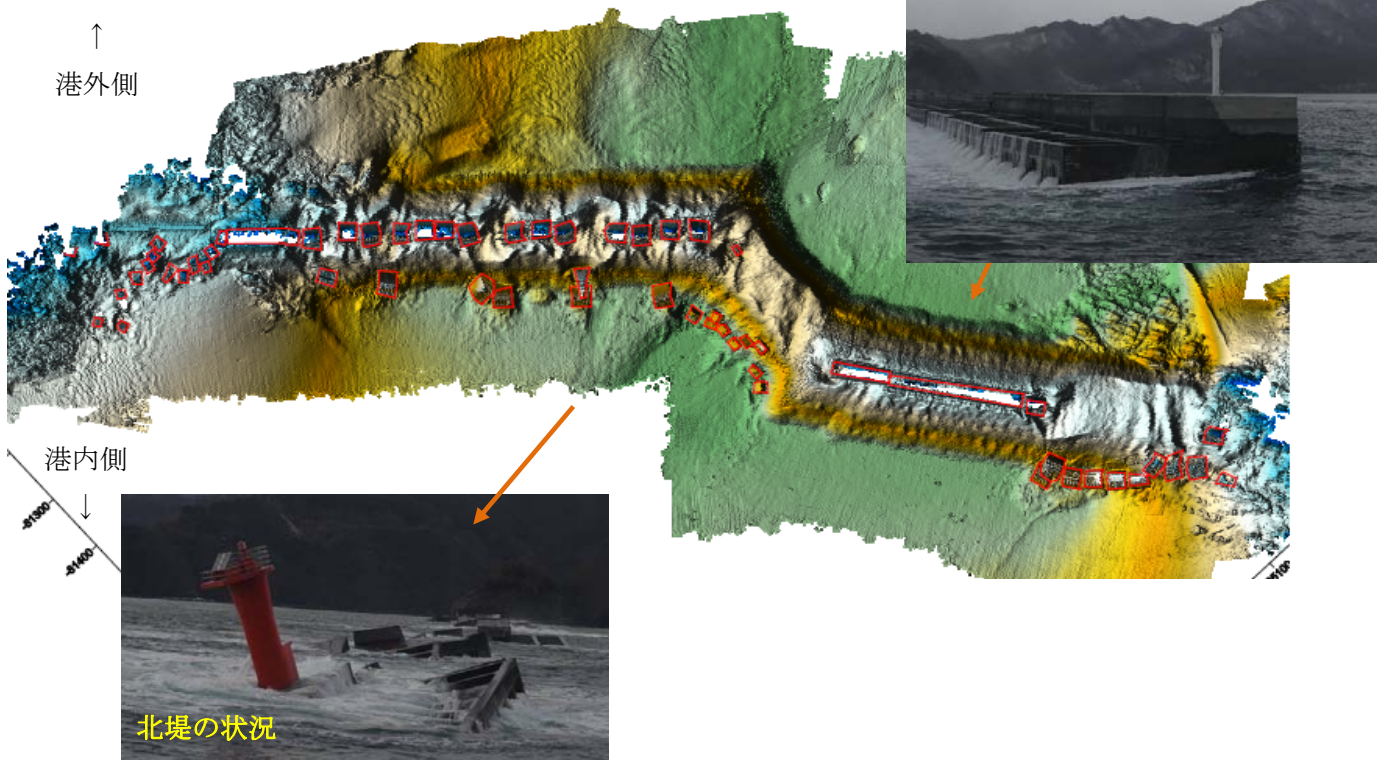
■防波堤の水面下における被災状況（平成23年3月25日測量）

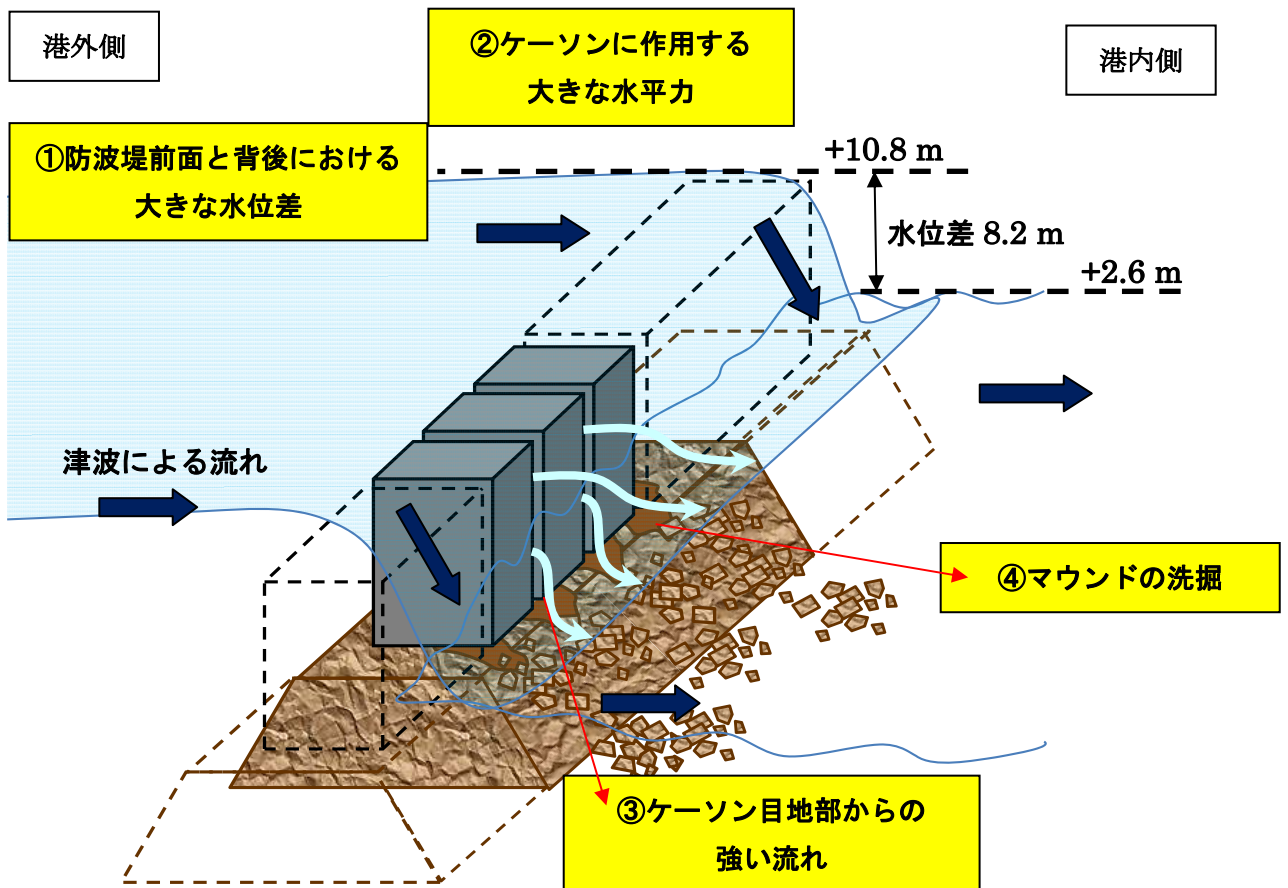
- ・釜石港沖合のGPS波浪計で観測された津波波形によれば、今回の津波では第1波がもっとも大きかったことが明らかになっているが、釜石港湾事務所によると、第1波の作用後においては、防波堤のかかなりの部分は残っており、第2波以降に徐々に変位が進行していた。
- ・数値計算の結果によれば、被災前における南堤前面の最大水位は、約+10.8m、そのときの背面の水位は約+2.6mであり、水位差は約8.2mと極めて大きな水位差が防波堤前後で発生していたと推定される。
- ・この大きな水位差により、ケーソンに対して大きな水平力が作用したことが推定される。また、被災時の映像から、大きなケーソンの目地部に強い流れが発生している様子が確認されており、これによって生じた洗掘によってもケーソンが傾斜および変位したと考えられる。
- ・開口部付近では、最大で10.5m/sの流速となっており（数値計算の結果）、開口部潜堤は津波による流れにより、滑動あるいはマウンドからの転落が生じた可能性がある。
