改善箇所説明図

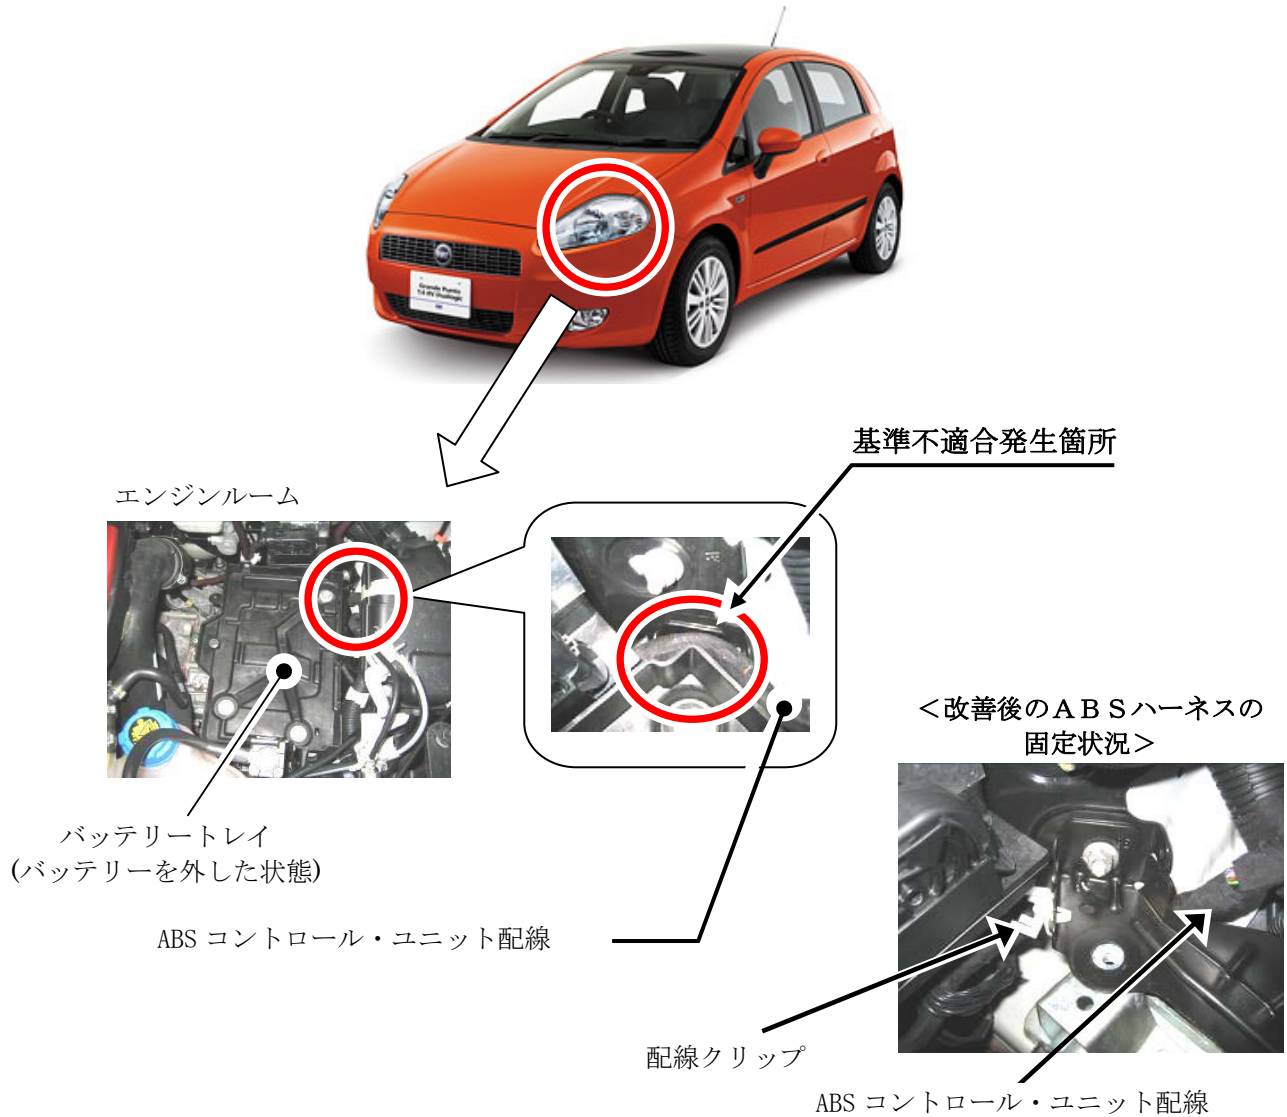
基準不適合発生箇所

ABSコントロール・ユニットの配線において、当該配線の配索が不適切なため、バッテリートレイ又はその周辺部位に挟まれているものがある。その為、そのままの状態で使用を続けると、走行振動等により配線被膜がはがれて短絡し、ABSが作動しないおそれがあり、最悪の場合、短絡部位から出火して火災にいたるおそれがある。

全車両、ABSコントロール・ユニットの配線の配索状況を点検し、異常のある場合は配線の損傷の有無を確認する。配線に損傷のある場合は配線の損傷部分を交換し、配線を正しく配索し配線クリップで固定する。配線に損傷がない場合は、配線を正しく配索し配線クリップで固定する。

識別：ABSコントロール・ユニット・コネクター部に白色のマーキングをする。
