改善箇所説明図

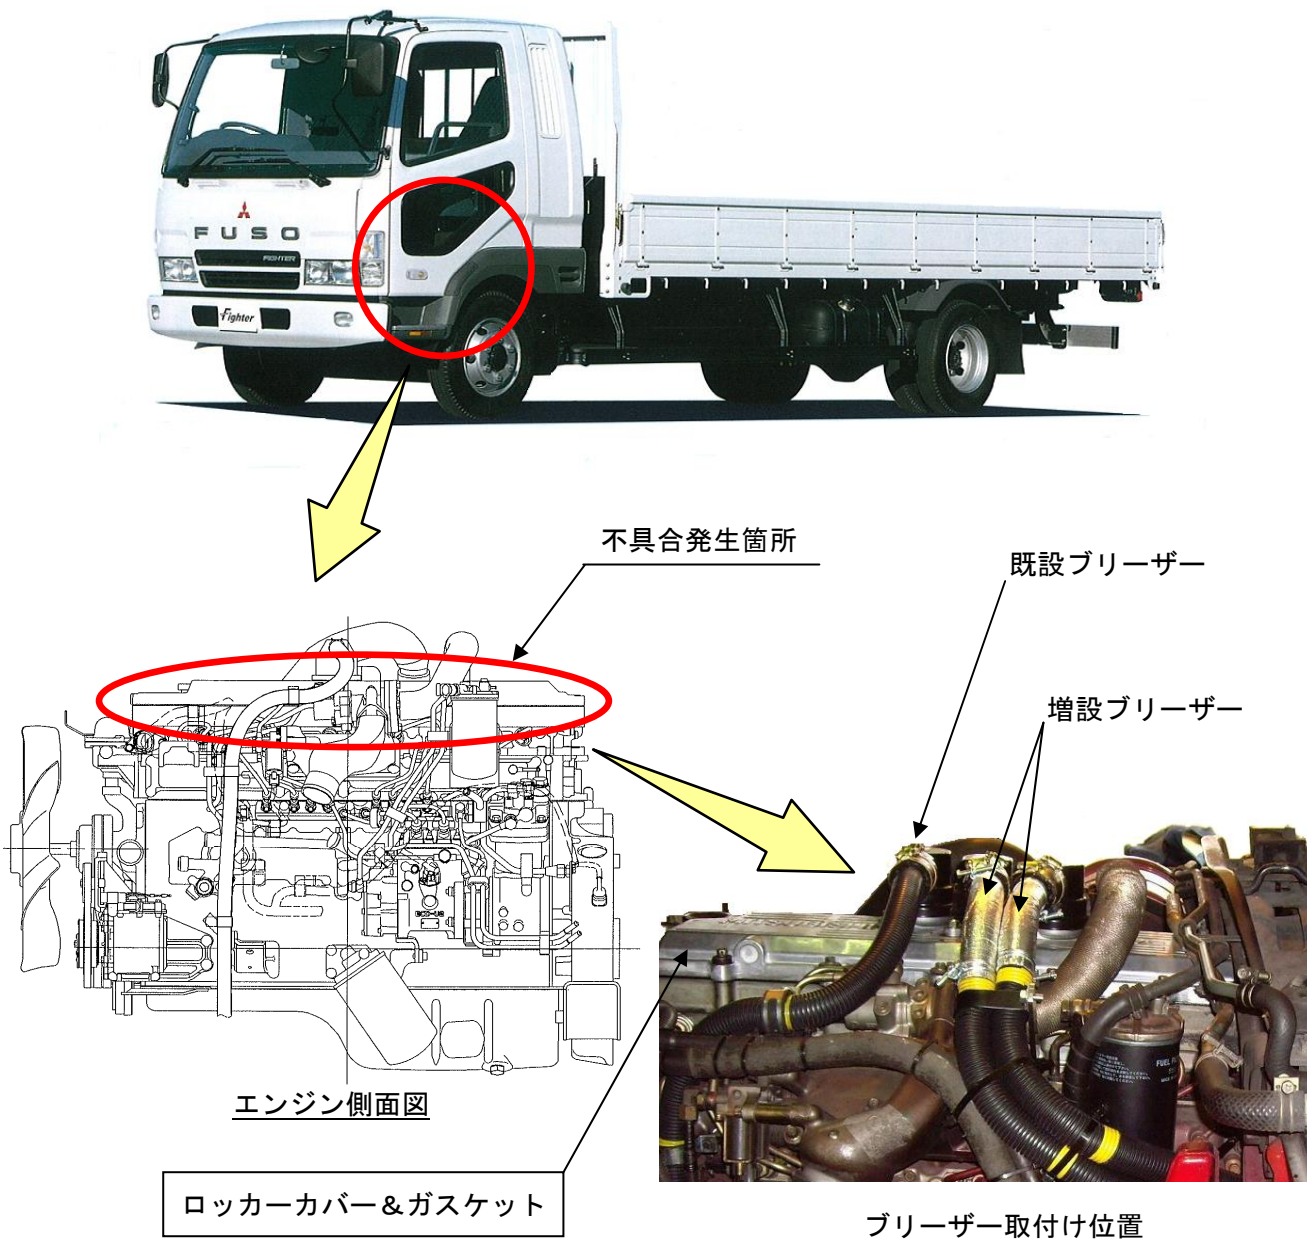
インジェクタの内部が粗悪燃料の使用等によって異常摩耗すると、燃料噴射量が増大し、ピストンに亀裂が発生して穴が開き、この穴開き部分から燃焼ガスがクランクケース内に漏れて内圧が上昇する。そのため、ロッカーカバーからエンジンオイルが噴出し、最悪の場合、車両火災に至るおそれがある。

注：□は、交換部品を示す。

火災に至らない様、全車両、ブリーザーを増設した対策品のロッカーカバーに交換するとともに、ロッカーカバーガスケットを対策品に交換する。
