改善箇所説明図②

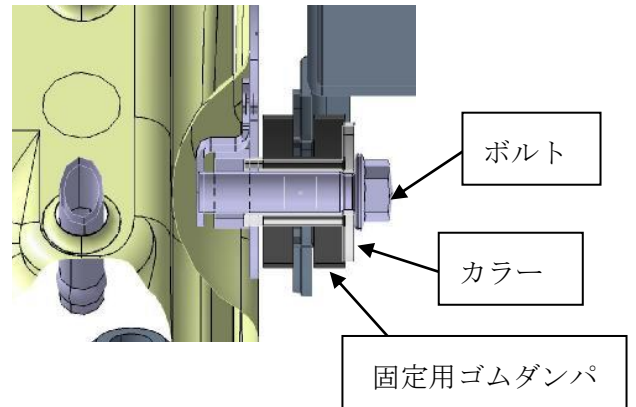
燃料タンク取付け箇所の拡大断面図

燃料タンクにおいて、取付け構造が不適切なため、燃料タンクと固定用ゴムダンパの間に隙間が生じ、防振効果が不十分となる場合がある。そのため、そのままの状態で使用を続けると、振動により燃料タンク取付け箇所溶接部に亀裂が生じ、最悪の場合、燃料が漏れるおそれがある。

全車両、燃料タンク取付け箇所溶接部を点検し、燃料にじみまたは漏れがある場合はタンクを新品と交換する。また、全車両、タンクの固定用ゴムダンパを新品に交換するとともに、カラー、ボルトを対策品と交換する。更に、タンクの保持用ゴムダンパとタンク底板との隙間を点検し、隙間に応じた保持用ゴムダンパをタンク底板に追加して貼り付ける。

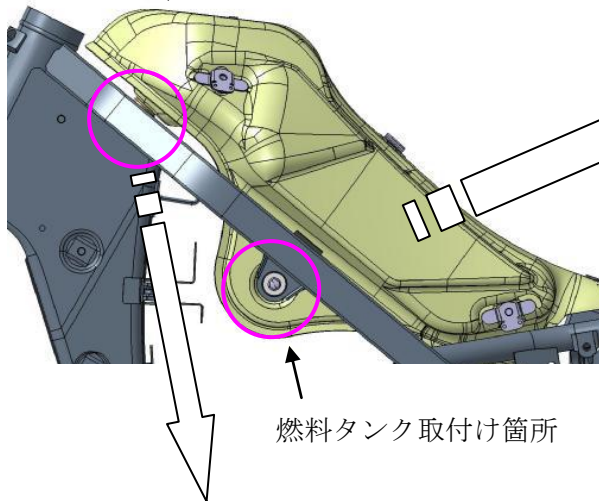
燃料タンク

燃料タンク取付け箇所溶接部

基準不適合発生箇所
