改善箇所説明図

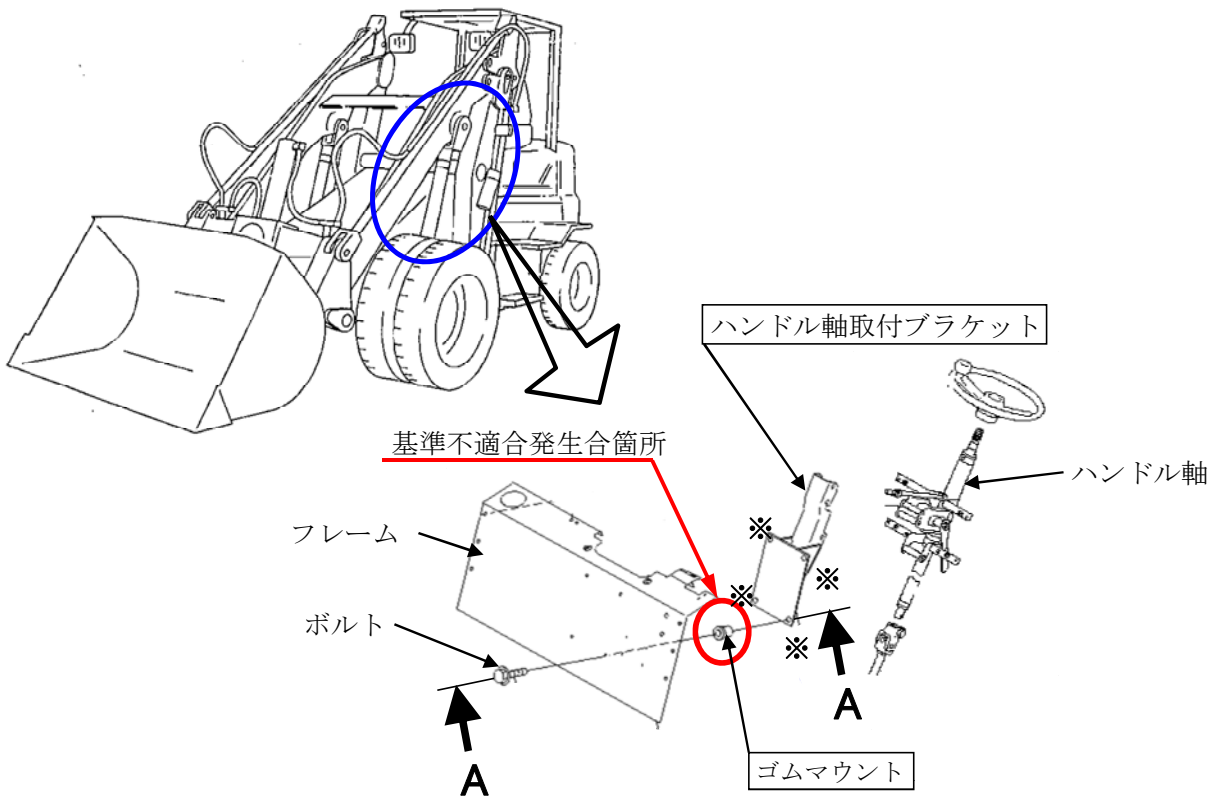
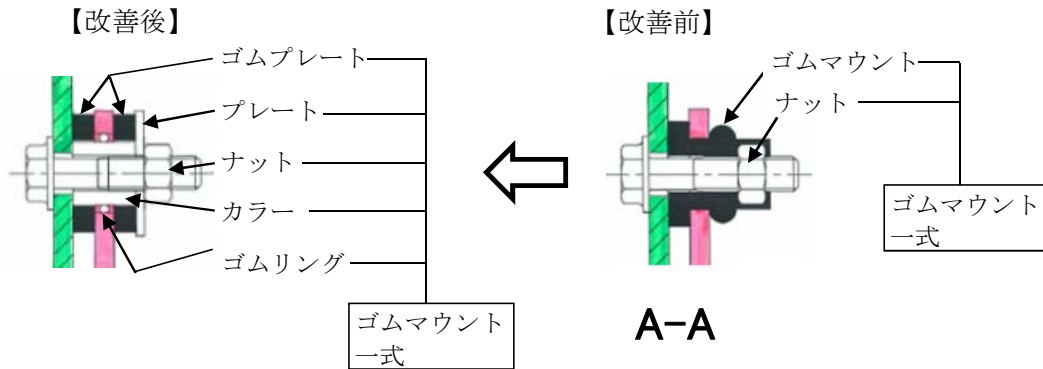
注：□ は交換部品を示す。
 (※印4箇所)

かじ取り装置において、ハンドル軸取付ブラケットのフレームへの取付方法が不適切なため、ハンドルに荷重がかかるとゴムマウントが破損し、ブラケットが外れる場合がある。そのため、ハンドル軸の固定が不十分となり、容易にかじ取り操作ができなくなるおそれがある。

改善措置の内容：全車両、ハンドル軸取付ブラケットとゴムマウント一式を対策品に交換する。

識別：ハンドル軸取付ブラケットに白色ペイントを塗布する。

白色ペイントを塗布
