改善箇所説明図

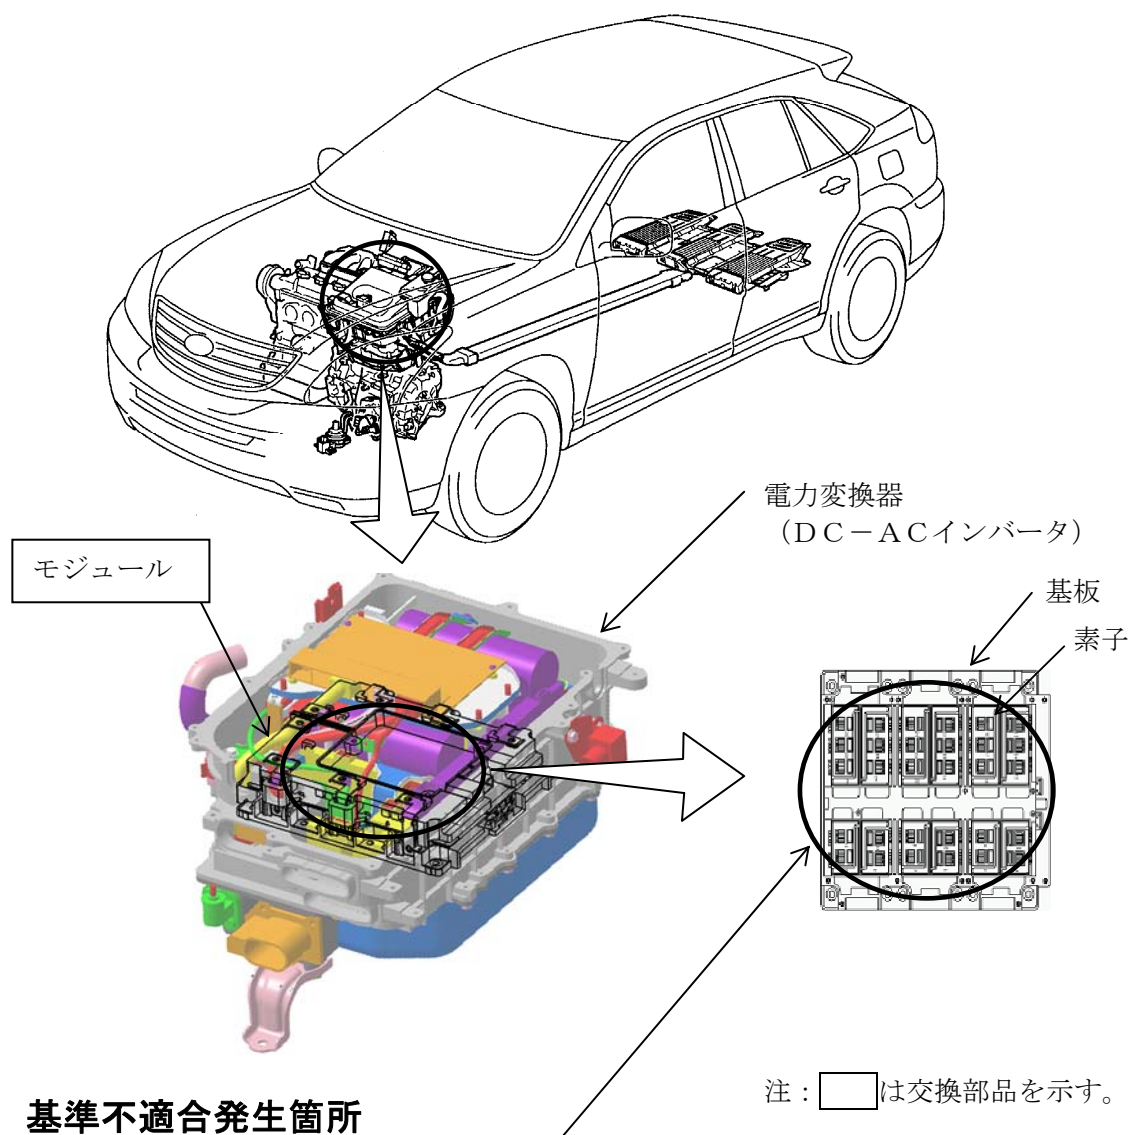
ハイブリッドシステムにおいて、電力変換器（DC-ACインバータ）制御基板の半田付けに不十分なものがあるため、高負荷走行時の大電流による発熱により基板上の素子が損傷することがある。最悪の場合、高電圧系統の電流が制御系回路に流れ、電源回路のヒューズが切れることで、走行中にハイブリッドシステムが突然停止して、走行不能となるおそれがある。

全車両、電力変換器の製造番号を確認し、該当するものは基板の良品が組み込まれたモジュールと交換する。

識別：改善済車両には、車台番号打刻位置の右側に黄色ペイントを塗布する。
