改善箇所説明図

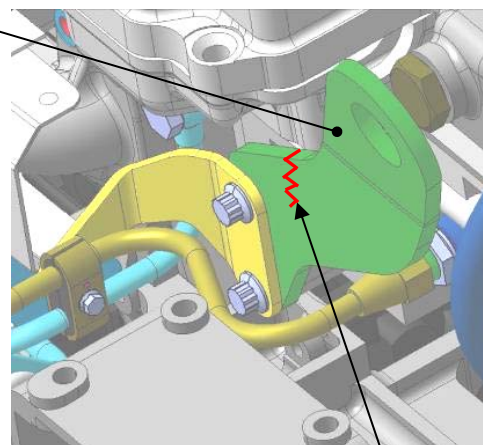
《改善前》

エンジンハンガー

大型バスにおいて、エンジンハンガーの形状が不適切なため、エンジンの振動により亀裂が発生するものがある。そのため、そのままの状態で使用を続けると、亀裂が進行してエンジンハンガーが脱落するおそれがある。

全車両、エンジンハンガーを取り外して、スペーサーに交換する。
