改善箇所説明図

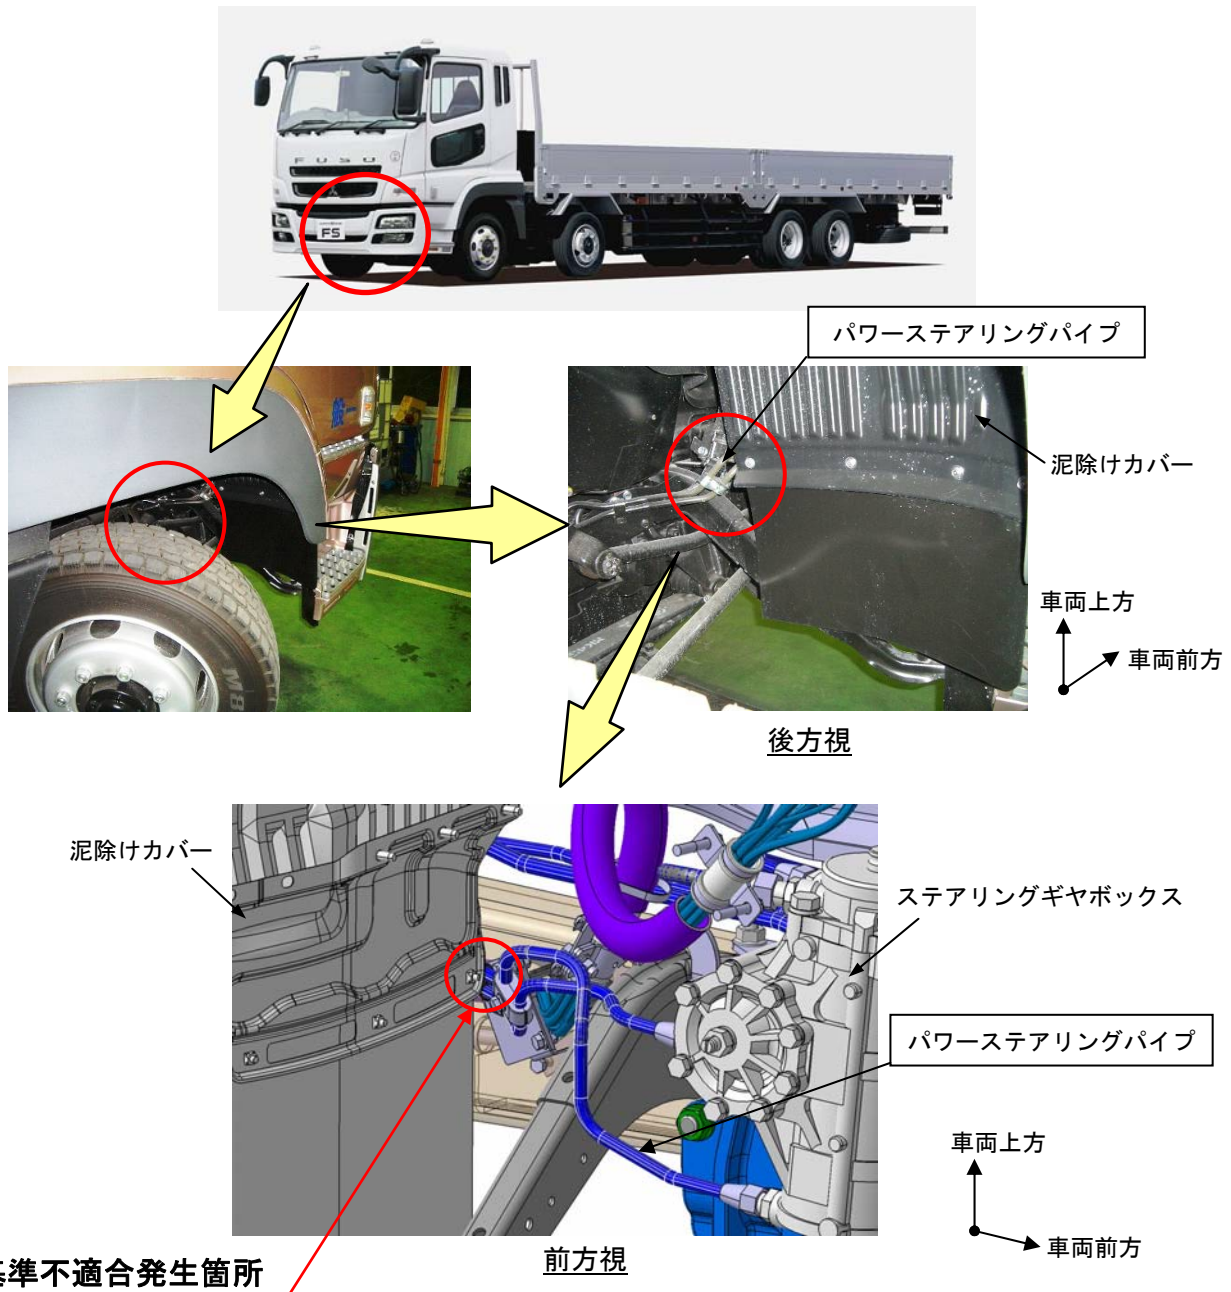
前2軸の大型トラックにおいて、パワーステアリングパイプと泥除けカバーの隙間が少ないものがある。そのため、そのままの状態で使用を続けると、走行中の振動によりパワーステアリングパイプが泥除けカバーと干渉して損傷し、パワーステアリングオイルが漏れて操舵力が増大するおそれがある。

全車両、パワーステアリングパイプを点検し、干渉痕がある場合は新品に交換する。また、パワーステアリングパイプと泥除けカバーの隙間を点検し、隙間が確保されていない場合は隙間を確保する。
