－ 改善箇所説明図 －

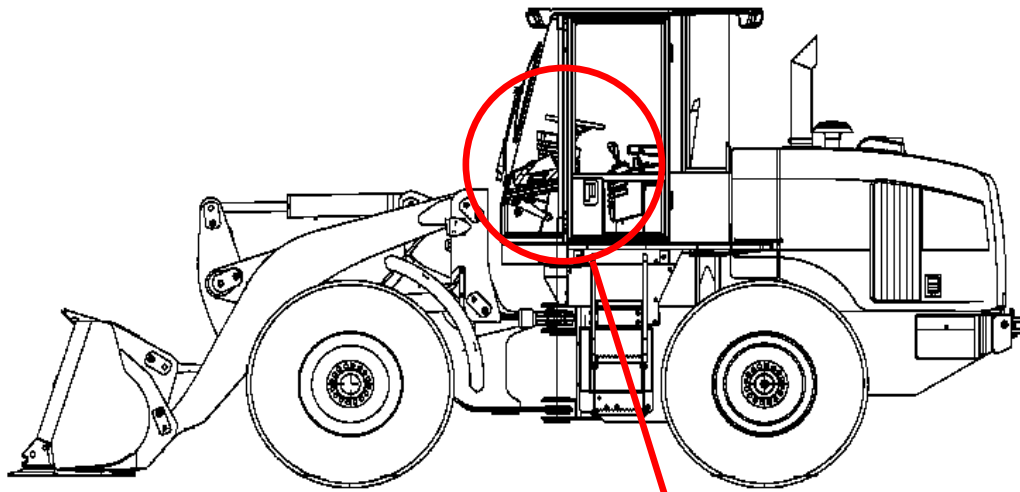
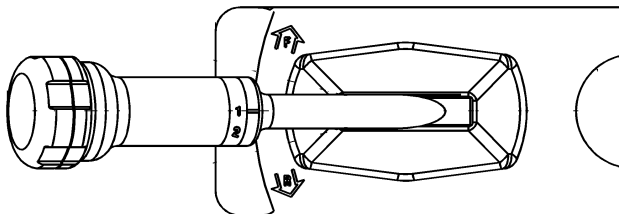
トランスミッションシフトレバー

基準不適合発生箇所

□は交換する部品を示す。

トランスミッションシフトレバー内部構成品のダイオードに製造不良のものがあるため、当該シフトレバー操作時に電気信号がトランスミッション電子コントロールモジュールへ出力されない場合がある。そのため、変速信号が出力されない場合は変速ができなくなり、前後進切替信号が出力されない場合はフェールセーフ機能によりニュートラルにシフトされるため走行不能となるおそれがある。

全車両、トランスミッションシフトレバーを良品に交換する。

識別：改善実施済車については、キャブ後面ガラス左下、又は、キャノピー左支柱下に No. 外 1768 のステッカーを貼付する。
