改善箇所説明図

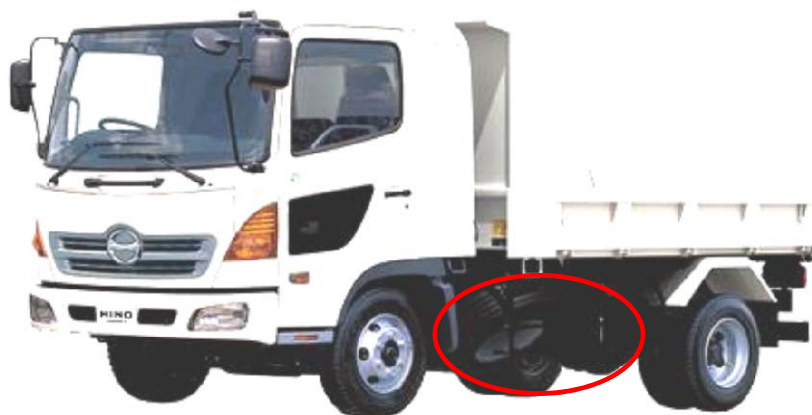
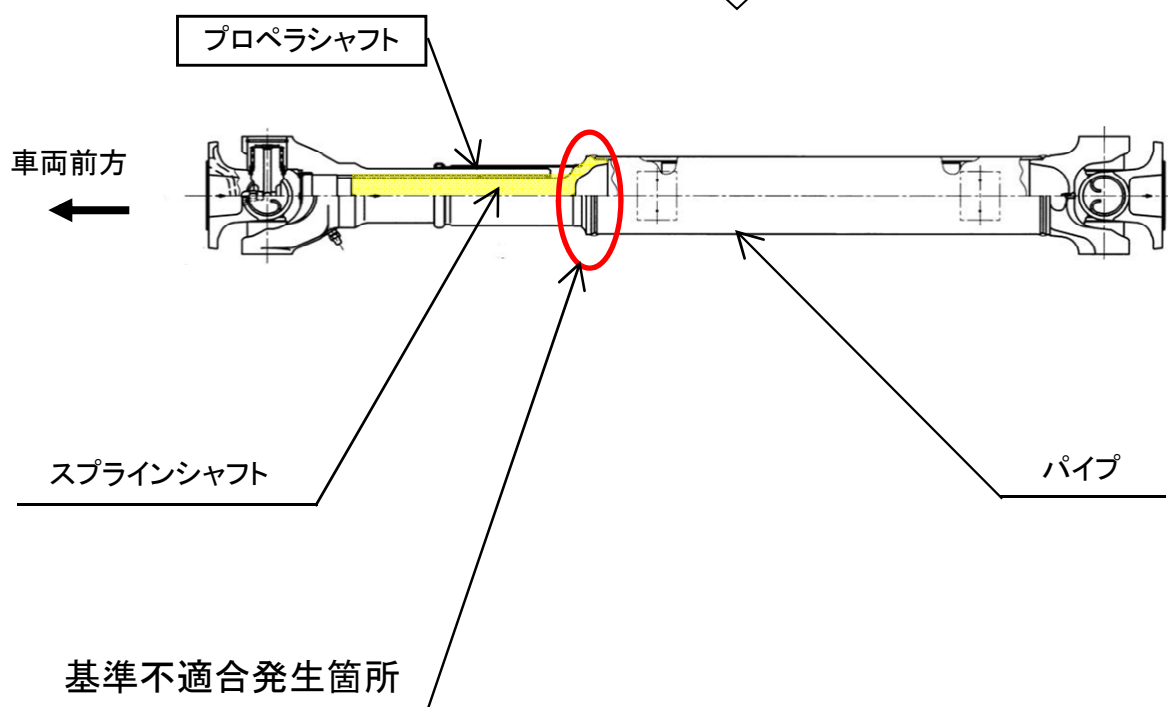
プロペラシャフトにおいて、プロペラシャフトのパイプとスプラインシャフトの溶接部の設計強度が不足しているため、プロペラシャフトの溶接後の曲がり直しを行った際、当該溶接部に微細亀裂が発生しているものがある。そのため、そのまま使用を続けると、亀裂が進展し、最悪の場合、プロペラシャフトが折損・脱落し、走行不能となるおそれがある。

全車両、プロペラシャフトを対策品と交換する。

識別 : プロペラシャフトのパイプ部に黄色ペイントを塗布する。
