改善箇所説明図

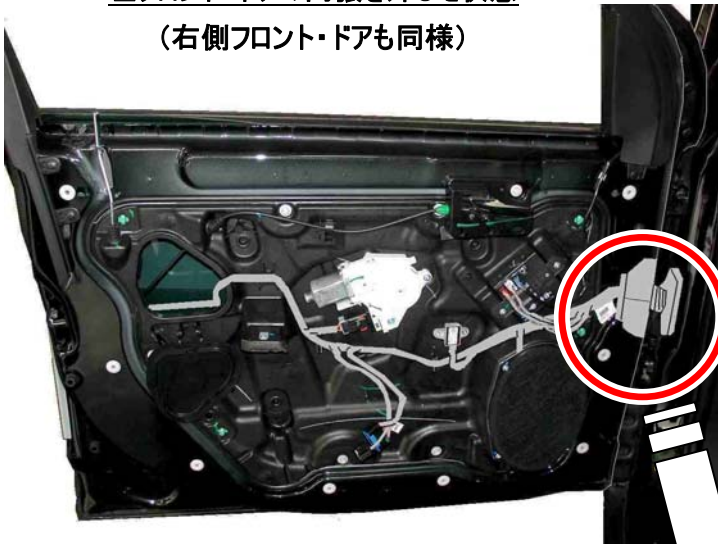
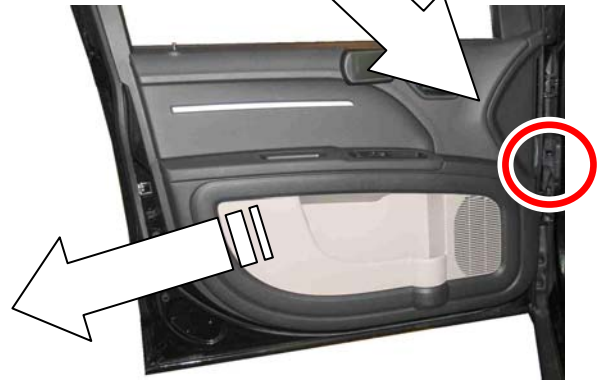
左フロント・ドアの内張を外した状態
(右側フロント・ドアも同様)

左右フロント・ドア・ワイヤ・ハーネスのサイド・インパクト・センサ用配線の耐久性が低いため、疲労により断線し、導通不良となることがある。そのため、そのままの状態で使用を続けると、エアバッグ警告灯が点灯し、最悪の場合、側面衝突の際にサイド・エアバッグが適切に作動しないおそれがある。

全車両、左右フロント・ドア・ワイヤ・ハーネスを対策品に交換する。
識別 : 運転席ドアヒンジの固定ボルト頭部に黄色ペンを塗布する。

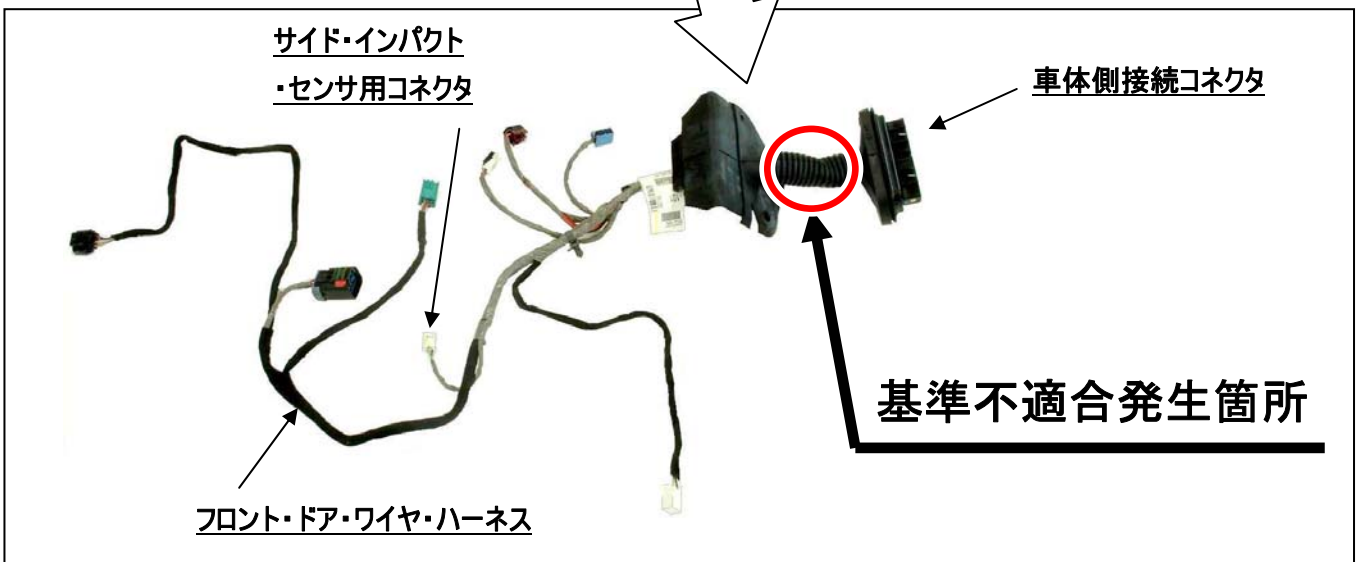
左フロント・ドア

注: は交換部品を示す。
