改善箇所説明図

基準不適合発生箇所

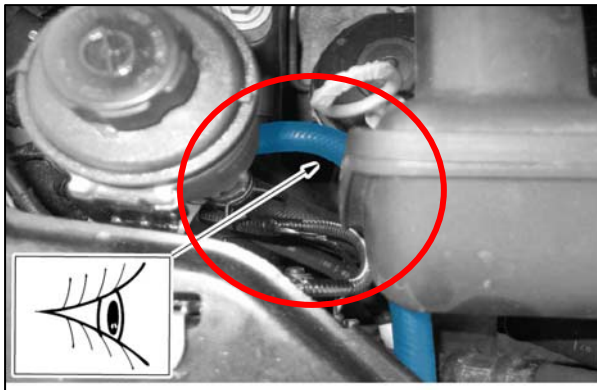
1. クーリングコイル

- ①パワーステアリング油圧配管において、ホースの取り回しが不適切な場合があり、配管内の油圧が高まることで、リターンホースが損傷する場合がある。
 - ②右ハンドル仕様車において、リターンホースの耐熱処理が不十分なため、排気装置から熱の影響を受け、リターンホースが早期に劣化する場合がある。
- いずれの場合も、そのままの状態で使用を続けると、パワーステアリングオイルが漏れ、ハンドルの操作力が増大するおそれがあり、最悪の場合、漏れたパワーステアリングオイルが排気系部品に付着することにより車両火災に至るおそれがある。

- ①ホース取り回しを点検し、不適切な場合、「クーリングコイル」、「フルードリザーバータンク」「リターンホース」を新品と交換する。
- ②「リターンホース」を対策品と交換する。
