## 改善箇所説明図

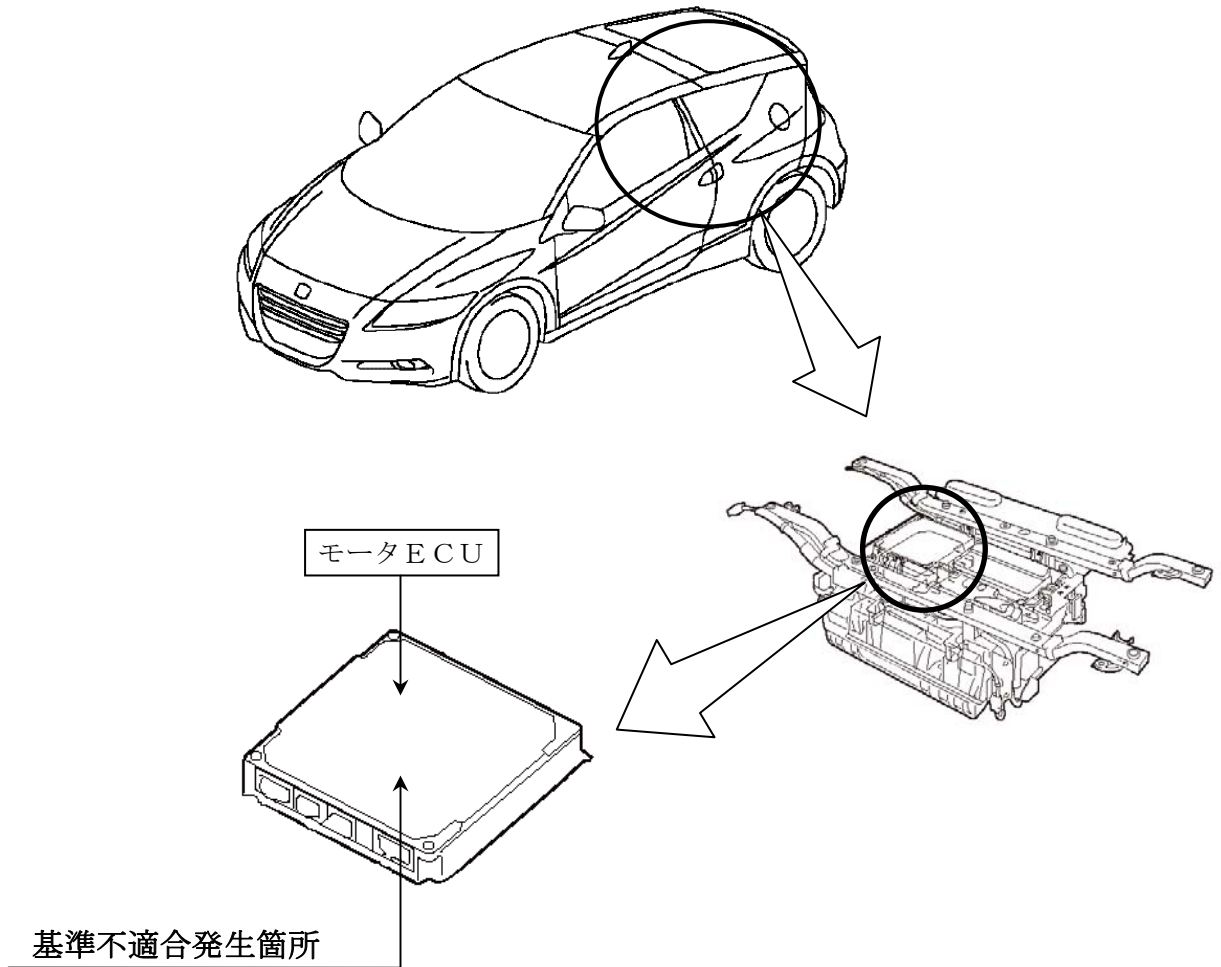
ハイブリッド車の補助動力モータを制御するECUのプログラムが不適切なため、補助動力用バッテリーが低温や高温になることにより供給可能電力が低下した状態で、発進時や停止直前にエンストした場合、エンスト後もECUはモータに発電を要求し続けることから、モータが逆転することがある。そのため、進行方向と逆に微速で走行するおそれがある。

全車両、モータECUを対策プログラムに書換える。

識別：運転者席側ドア上ヒンジの上側ボルト頭部に黄色ペイントを塗布する。
