改善箇所説明図

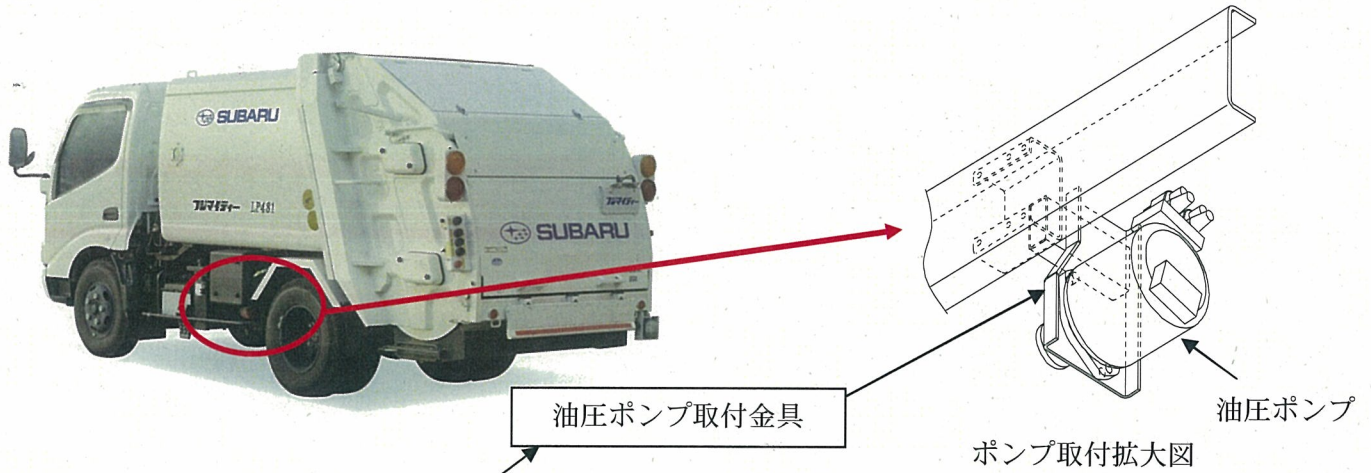
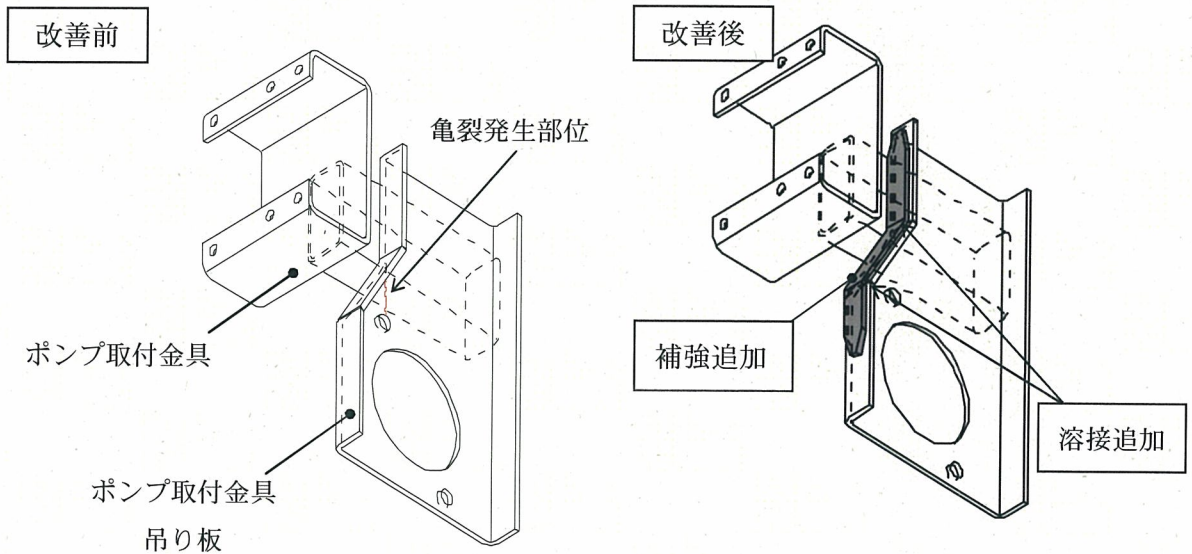
塵芥車に改造した車両のうち、オプション設定のプランジャ式油圧ポンプを装着した車両において、油圧ポンプ取付金具の強度が不足しているため、当該金具の一部に亀裂が生じるものがある。そのため、そのままの状態で使用を続けると、最悪の場合、亀裂が進行し、当該金具が破断し、油圧ポンプが落下するおそれがある。

全車両、当該金具を点検し、亀裂のあるものは溶接補修を行う。
また、当該金具に補強板を追加する。

確認、改善をしたポンプ取付金具とシャシフレームを締結する前端ボルト・ナットの端面に白色のマーキングをする。
