改善箇所説明図

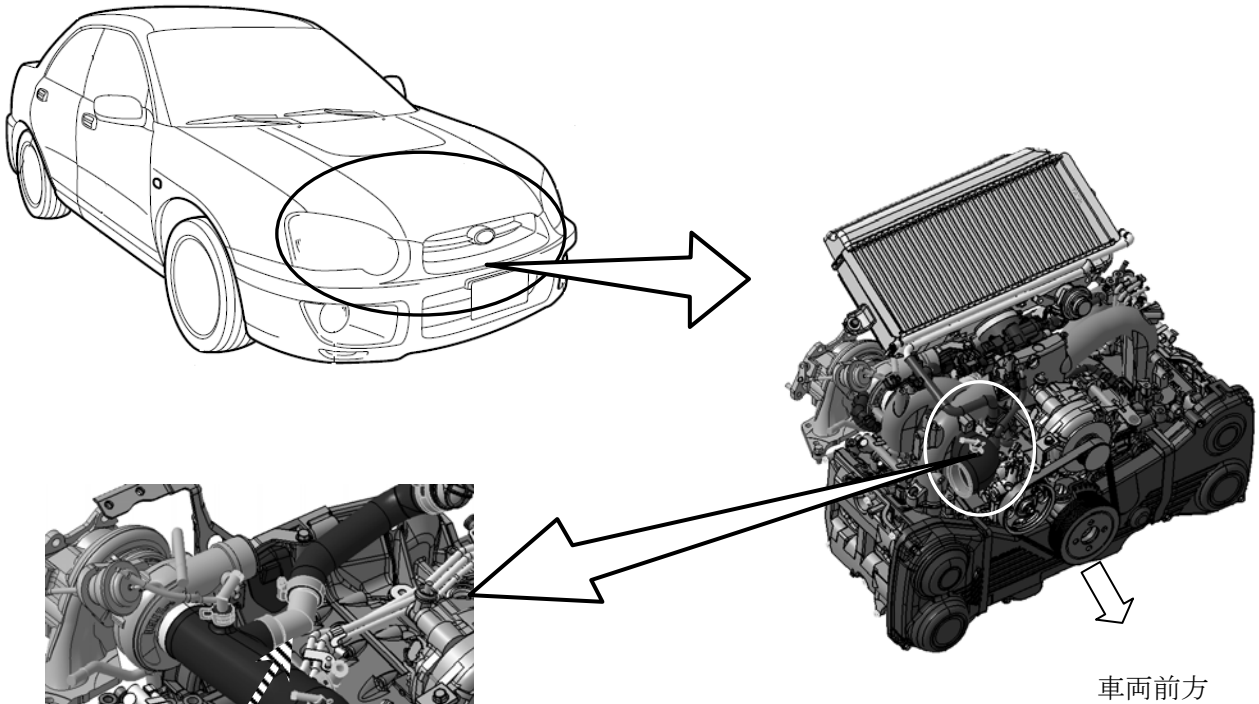
基準不適合発生箇所

後付け用品として販売したエアインテークダクトの構造が不適切なため、当該ダクトの金属コネクタ部と燃料パイプが接触することがある。そのため、燃料パイプが磨耗し、最悪の場合、当該パイプに穴が開き、燃料が漏れることで火災に至るおそれがある。

改善内容
当該用品装着車両において、エアインテークダクトの金属コネクタ及びゴムホースを対策品に交換するとともに、ホース固定クランプを追加する。また、当該作業時に燃料パイプを点検し、接触した痕跡が認められた場合は当該パイプを新品に交換する。
