改善箇所説明図

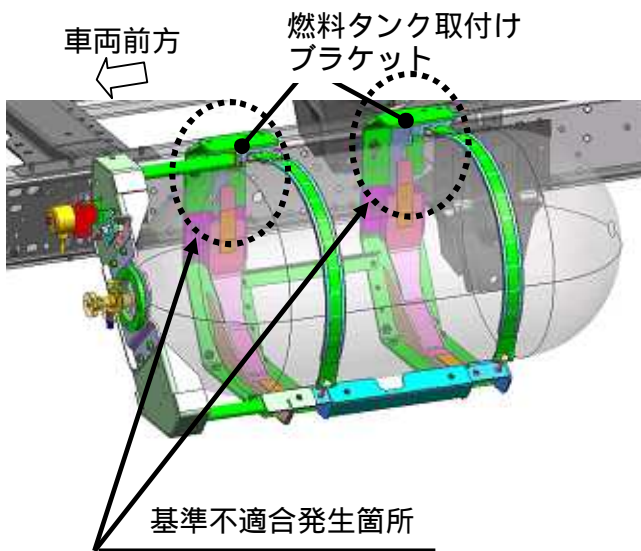
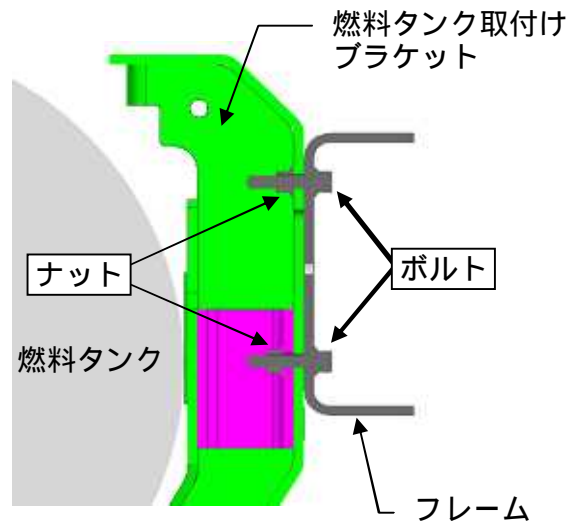
燃料タンク取付け部断面

小型トラックの圧縮天然ガス自動車（CNG車）において、燃料タンク取付けブラケットの締結構造に対して、ボルトの締付けトルクが不足しているため、当該ボルトが緩む場合がある。そのため、そのままの状態で使用を続けると、ボルトが抜け落ち、最悪の場合、燃料タンクが脱落するおそれがある。

全車両、燃料タンク取付けブラケットのボルト及びナットを対策品と交換し、対策の締付けトルクで締付ける。
