不具合箇所説明図

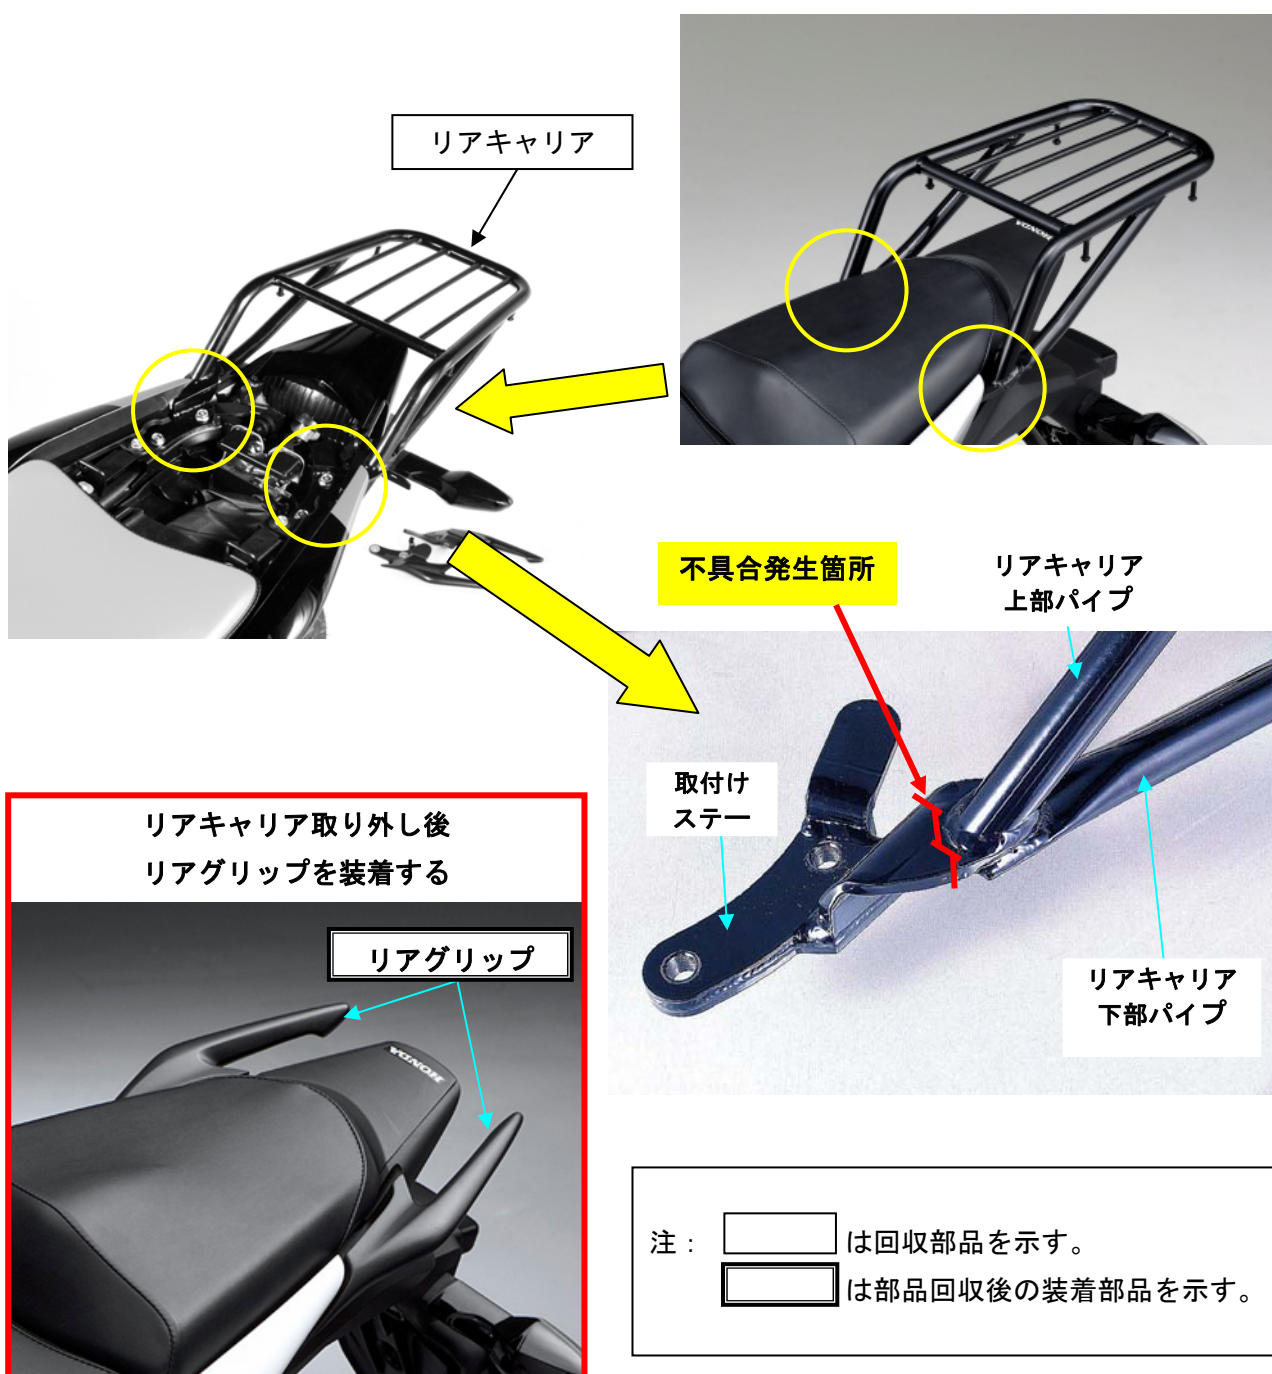
後付け部品のリアキャリアにおいて、取付けステー部の設計強度が不適切なため、走行中の振動により取付けステー溶接部付近に亀裂が発生する場合があります。そのままの状態で使用を続けると発生した亀裂が進行し、最悪の場合、破損し脱落するおそれがある。

当該リアキャリアを装着した全車両のユーザーについて、当該リアキャリアを取り外し、当該リアキャリアの装着時に取り外したリアグリップの装着を依頼するとともに、取り外した当該リアキャリアの返送を依頼する。

リアグリップの破棄等により、当該グリップを装着できないユーザーに対しては、リアグリップを支給する。
