改善箇所説明図

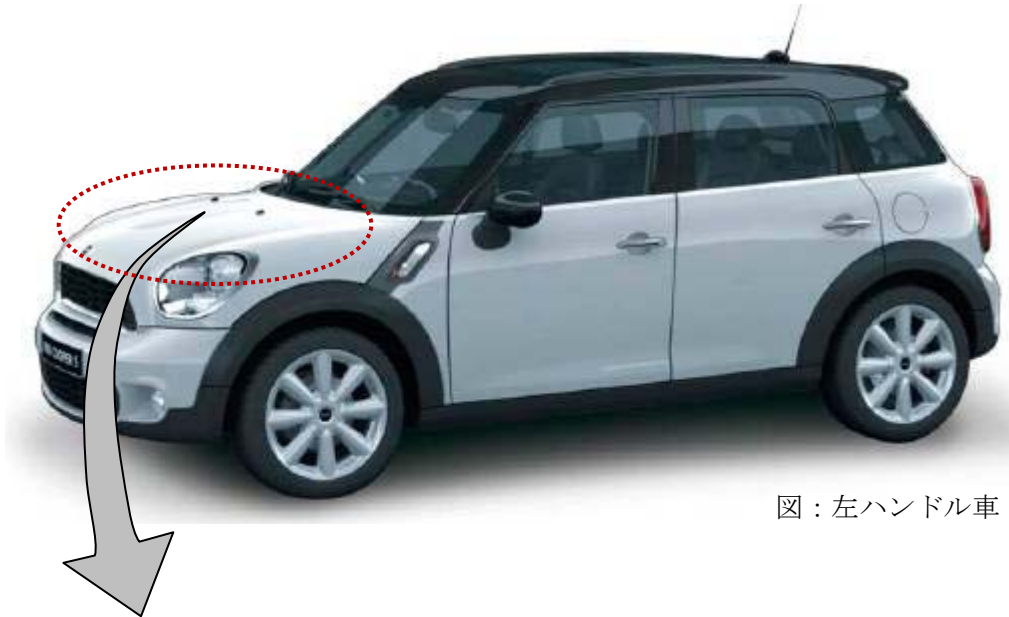
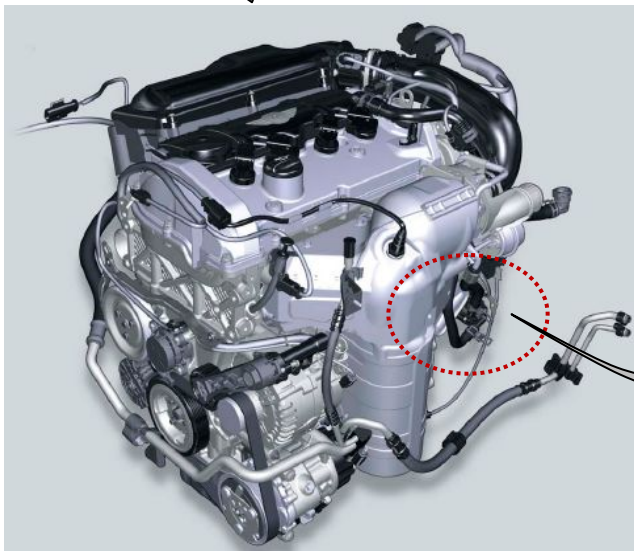
図：左ハンドル車

基準不適合発生箇所

ターボ チャージャー冷却用
補助クーラント ポンプ

ターボチャージャーを冷却するための電動補助クーラント ポンプの作動用回路の設計評価が不十分であったため、そのままの状態で使用を続けると、回路基板上に金属物質が生成され、回路がショートし、プラグ接続部が焦げ付き、最悪の場合、車両の火災に至るおそれがある。

全車両、電動補助クーラント ポンプを対策品と交換する。

作業完了車には、左ストラット タワーに赤色ペイントを塗付する。
