改善箇所説明図

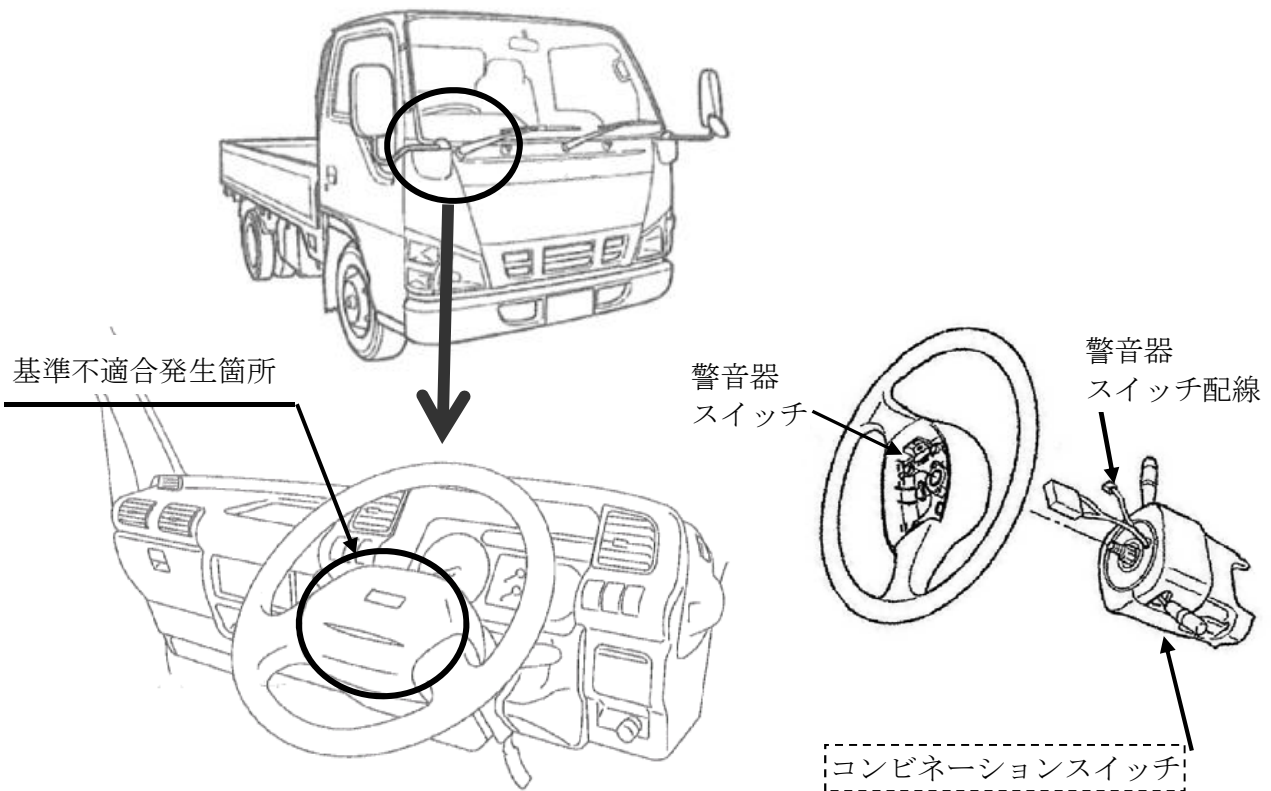
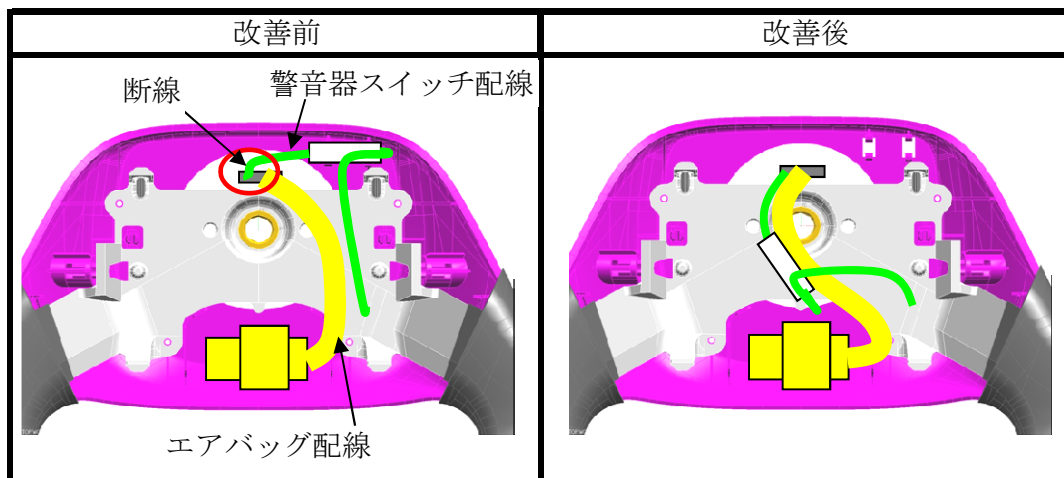
警音器スイッチ配線において、配索が不適切なため、ハンドル操作の繰り返しにより、当該配線が断線することがある。そのため、最悪の場合、警音器が鳴らなくなるおそれがある。

全車両、警音器スイッチ配線の配索位置を変更する。また、警音器が鳴らない場合は、コンビネーションスイッチを交換する。

識別：リレーボックス蓋の裏に、銀色シールを貼付する。
