改善箇所説明図

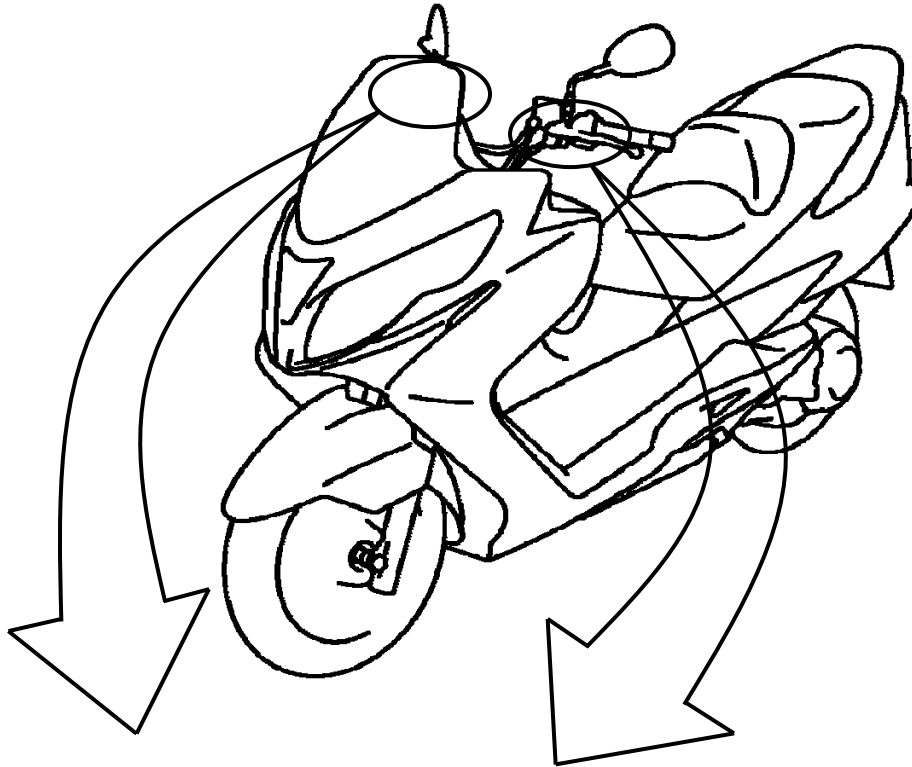
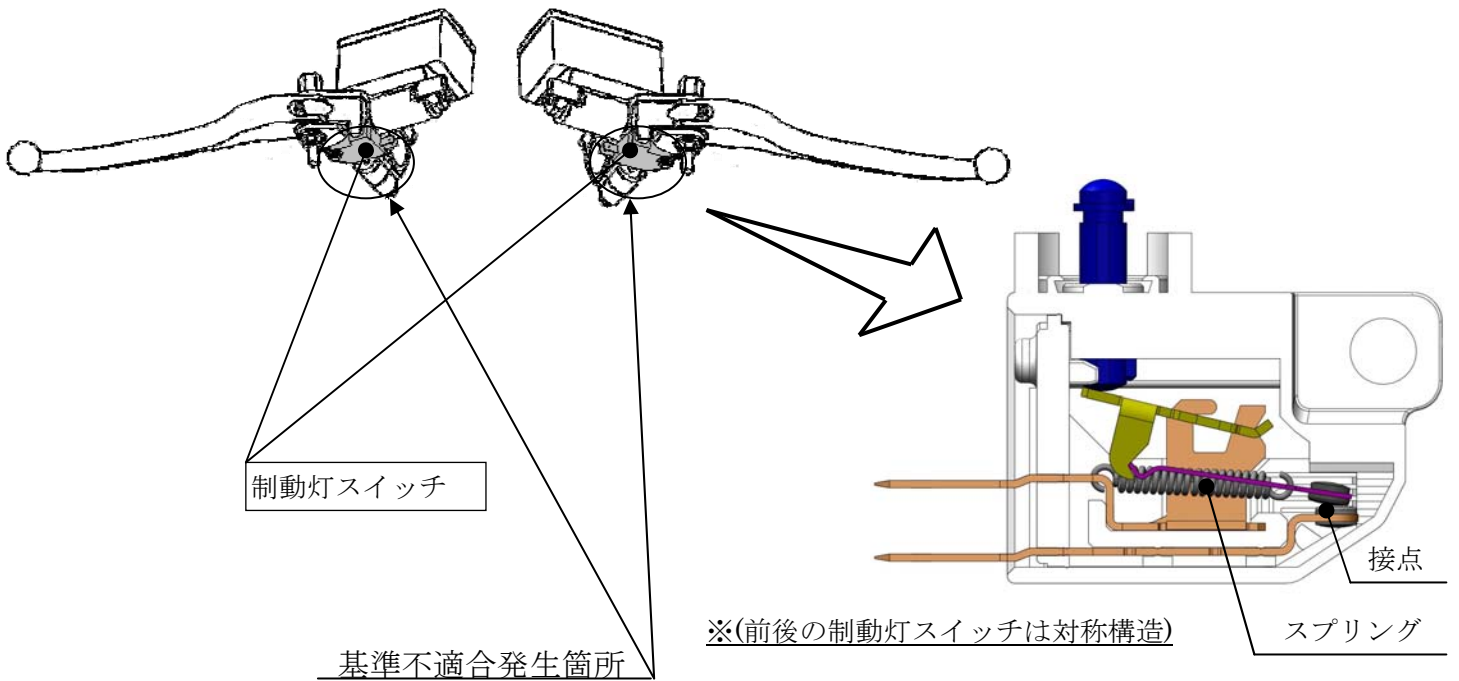
制動灯スイッチにおいて、内部の構造が不適切なため、制動操作時に接点を密着させるスプリングが通電することにより発熱し、スプリングが伸びる場合がある。そのため、そのままの状態で使用を続けると、スプリングの張力が不足し、接点の密着力が低下することによる接触不良で制動灯が点灯しなくなり、最悪の場合、原動機の始動ができなくなるおそれがある。

全車両、当該スイッチを対策品と交換する。

識別：制動灯スイッチ下側に、識別用の白ペイントがあり、容易に識別できる。
