[改善箇所説明図] ②

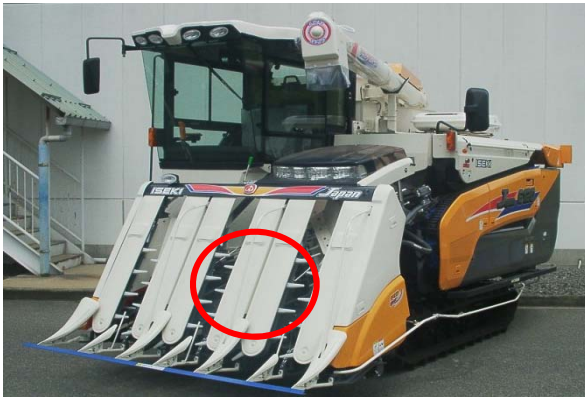
【改善前】

不具合発生箇所

刈取脱穀作業車の動力伝達装置において、走行ギヤボックスの注入オイル量と給油口の位置が不適切なため、ギヤボックス内ギヤの高回転によるオイルの泡立ちと跳ね上げにより、ギヤボックス内のオイル油面が上昇し、給油口キャップ部のエア抜き穴から油が噴き出すおそれがある。
