[改善箇所説明図] ④

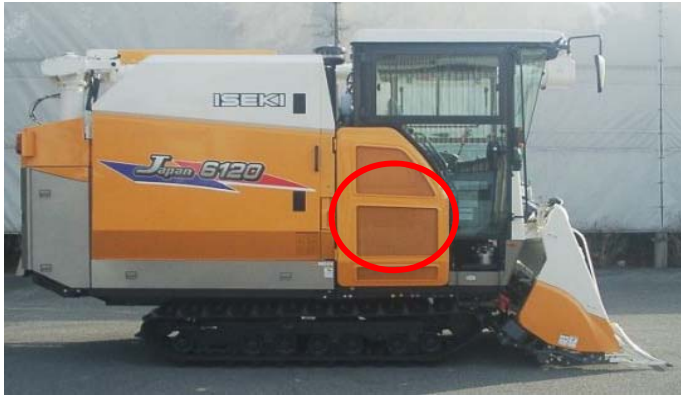
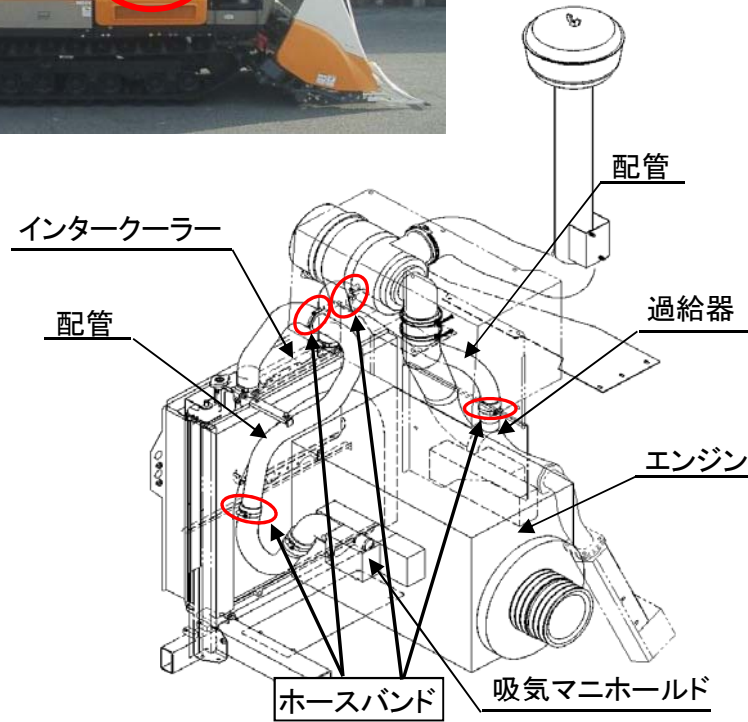
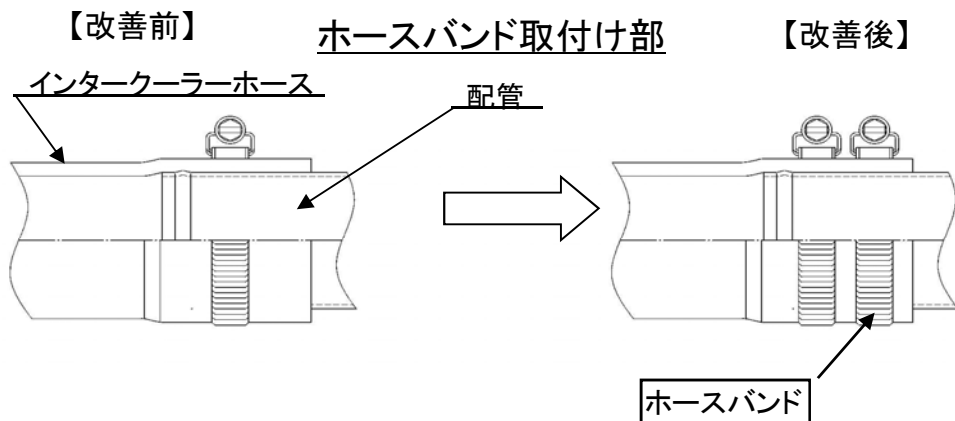
不具合発生箇所

刈取脱穀作業車の過給器付原動機において、吸入空気冷却装置（インタークーラー）の配管の突起形状の加工方法が不適切なため、当該配管からインタークーラーホースが抜け、黒煙排出量が保安基準値を超えるおそれがある。

全車両、インタークーラーホースと当該配管を固定するホースバンドを1個追加し、2個締めとする。

ホースバンドの2個締めにより識別する。
