改善箇所説明図

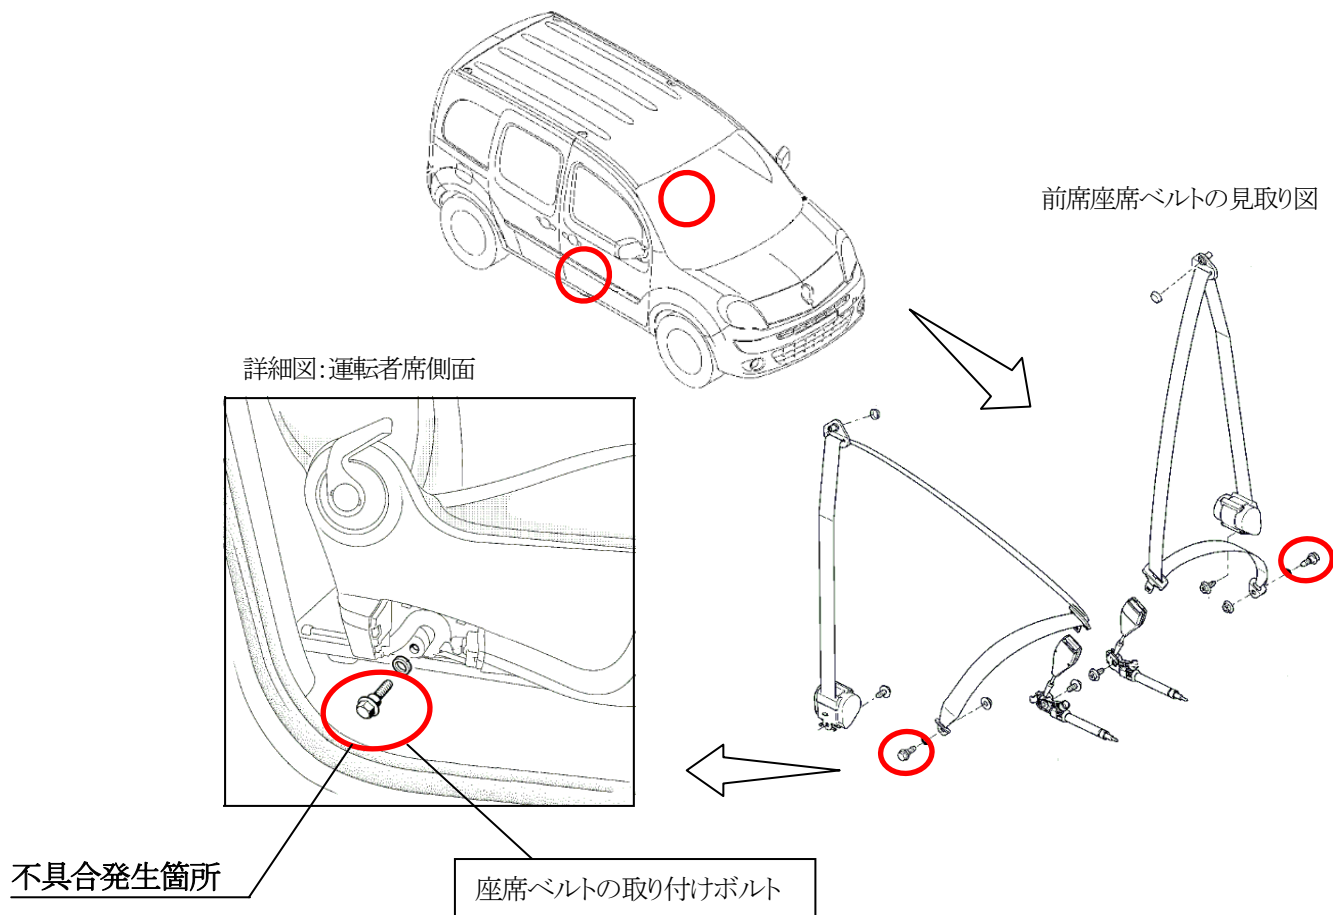
前席左右両側の座席ベルトの取り付けボルトにおいて、製造時に緩み防止剤が塗布されていなかった為、使用過程において当該ボルトに緩みが発生し、最悪の場合、衝突時等に座席ベルトが乗員を拘束できないおそれがある。

全車両、当該ボルトを緩み防止剤が塗布されたボルトと交換する。
