改善箇所説明図①

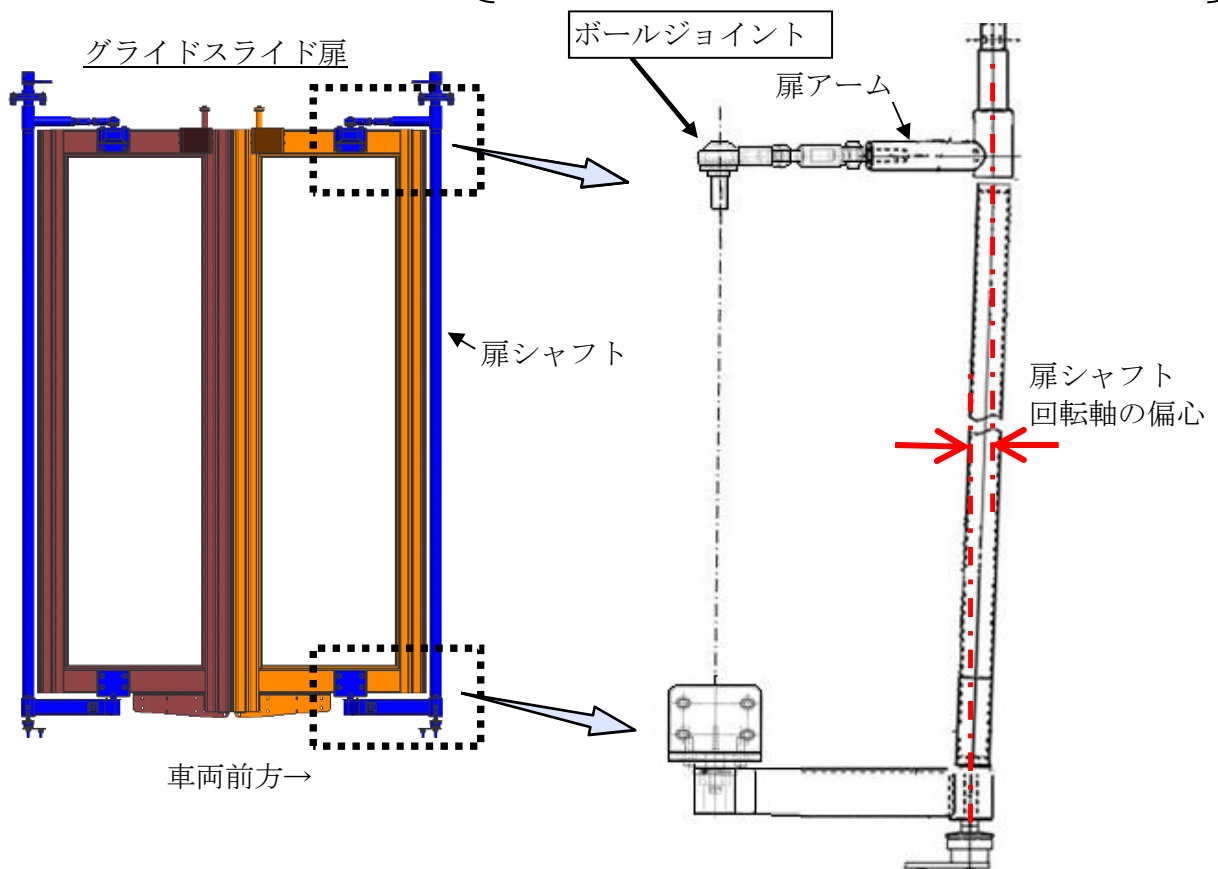
室内から見た図

基準不適合発生箇所

路線バスのグライドスライド扉において、扉シャフトの回転軸が偏心しているものがある。そのため、そのままの状態では扉の開閉を繰り返すと、扉アームのボールジョイント内部の潤滑が不十分となり、ボールジョイントが焼付き、最悪の場合、扉の開閉ができなくなるおそれがある。

全車両、扉シャフトの回転軸の偏心量を測定し、偏心量が基準を超えているものは、ボールジョイントを対策品に交換する。

識別：扉ブラケットに白色ペイントを塗布する。
