改善箇所説明図①

基準不適合発生箇所

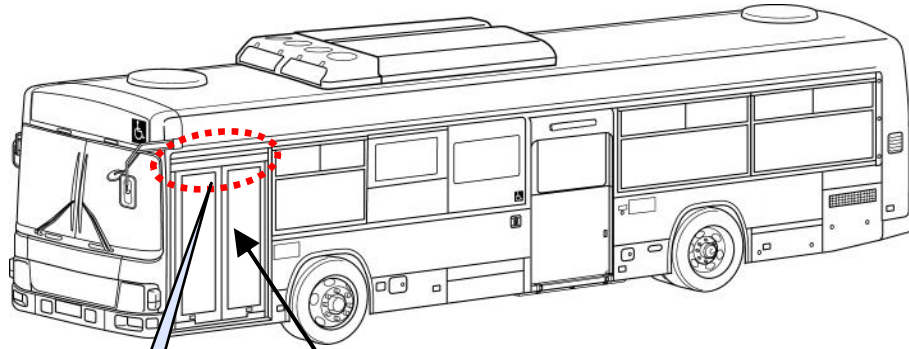
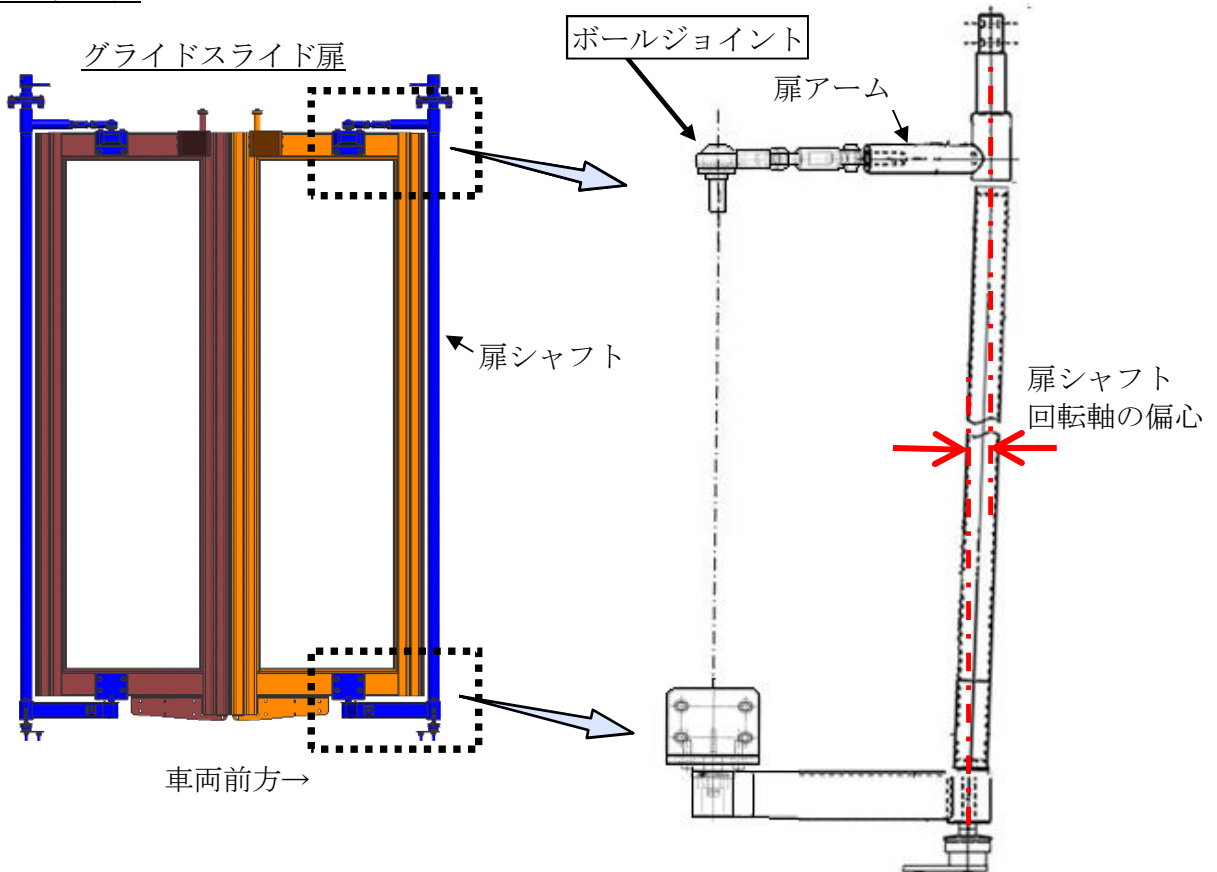
室内から見た図

路線バスのグライドスライド扉において、扉シャフトの回転軸が偏心しているものがある。そのため、そのままの状態
で扉の開閉を繰り返すと、扉アームのボールジョイント内部
の潤滑が不十分となり、ボールジョイントが焼付き、最悪の
場合、扉の開閉ができなくなるおそれがある。

全車両、扉シャフトの回転軸の偏心量を測定し、偏心量が基準を超えているものは、ボールジョイントを対策品に交換する。

識別：扉ブラケットに白色ペイントを塗布する。
