改善箇所説明図

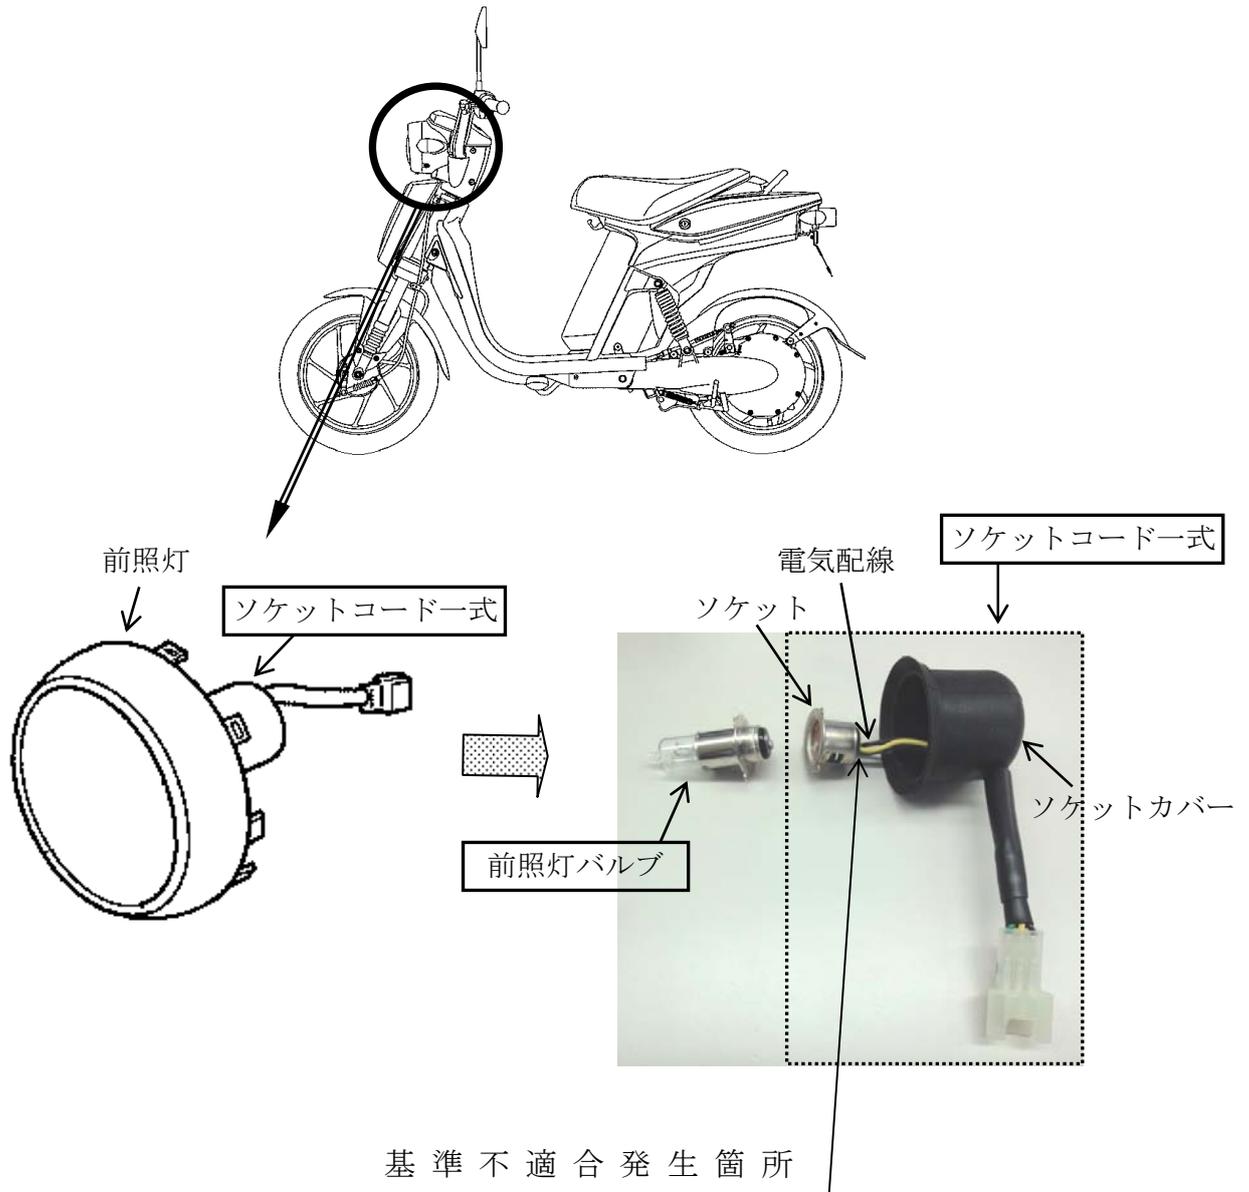
前照灯において、ソケットコードに取り付けられているソケットカバーの仕様が不適切なため、前照灯が点灯すると、当該カバー内が高温になり、電気配線の絶縁被覆が溶損する可能性がある。そのため、そのままの状態で使用を続けると、電気配線の短絡によりヒューズが切れ、前照灯などの保安灯火器類が点灯しなくなるとともに警音器が鳴らなくなるおそれがある。

改善の内容：全車両、ソケットコード一式を対策品と交換するとともに前照灯バルブを新品と交換する。

識別：メインスタンド右側取付部付近に白ペイントを塗布する。
