改善箇所説明図

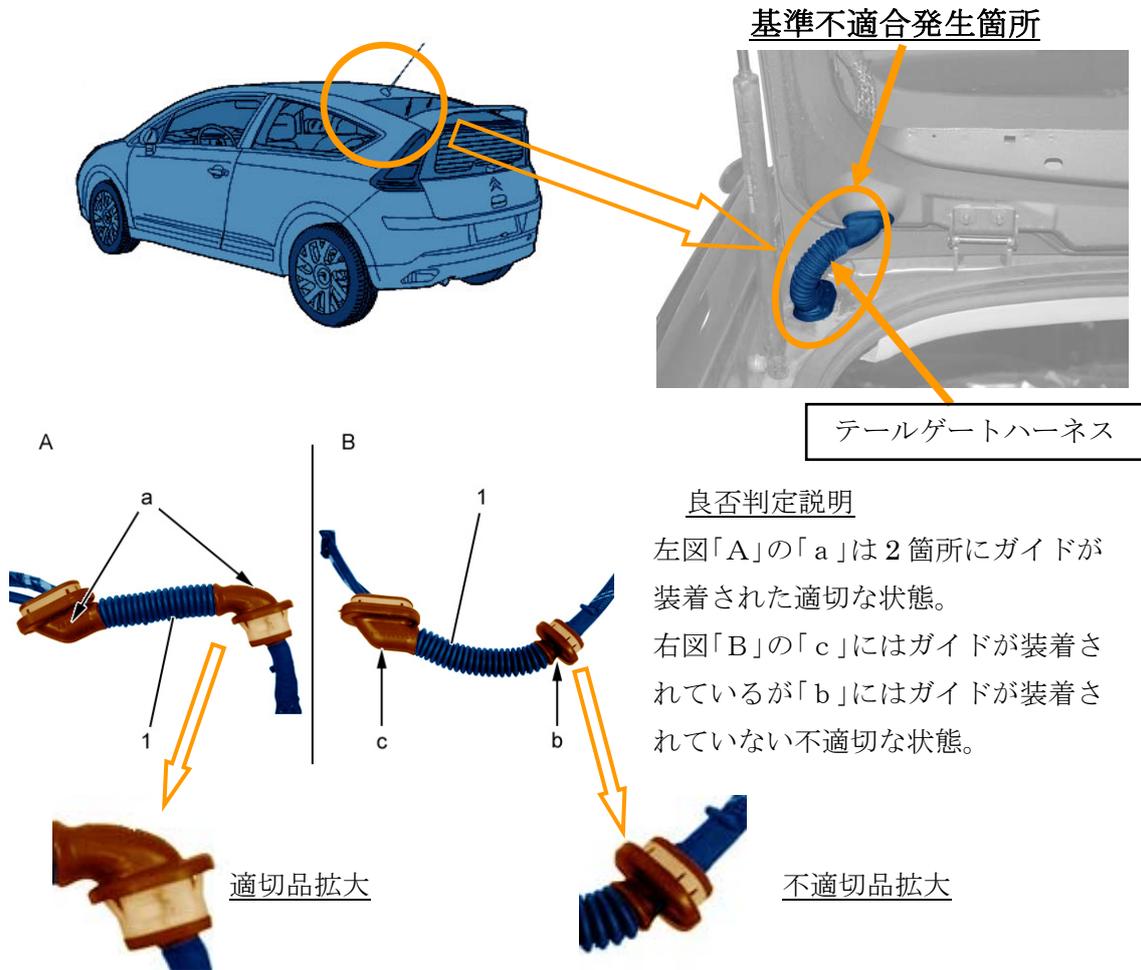
電気配線のテールゲートハーネスにおいて、テールゲート開閉時にテールゲートハーネスの保護の役目をするガイドが装着されていないため、そのままの状態を使用を続けると、テールゲートの開閉によりテールゲートハーネスに負荷がかかり、配線が断線し、ハイマウントストップランプ、リアワイパー、テールゲートロックが作動しなくなるおそれがある。

全車両、テールゲートハーネスを点検し、ガイドが装着されていない場合はガイドが装着されたテールゲートハーネスと交換する。

対策済車両にはテールゲートハーネスのテールゲート側ガイド部分に黄色のペイントを塗布する。
