## 改善箇所説明図

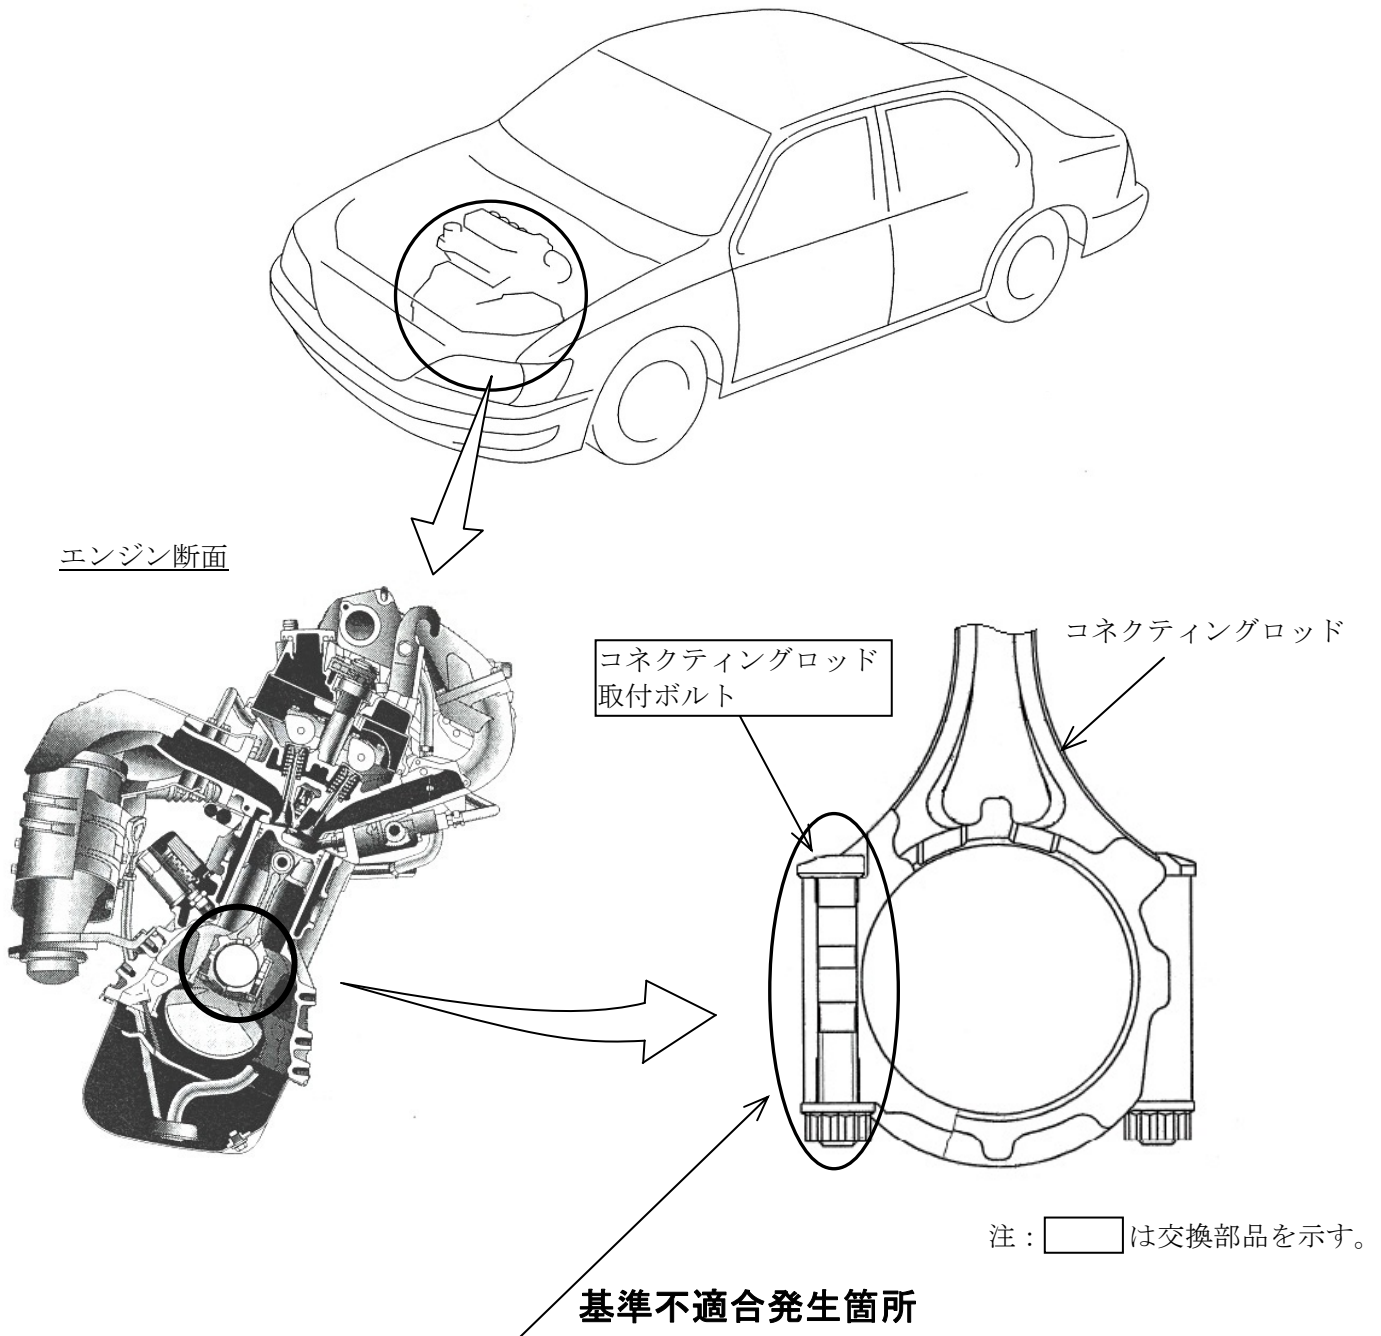
原動機内部のコネクティングロッド取付ボルトにおいて、強度が不足しているものがあるため、劣化したエンジンオイル中の成分の影響で当該ボルトが折損することがある。そのため、エンジンが破損して走行不能や、最悪の場合、火災に至るおそれがある。

全車両、コネクティングロッド取付ボルトを対策品と交換する。また、使用者に定期的なエンジンオイル交換の必要性について周知する。

識別：改善済車両には車台番号打刻の番号右側に黄色ペイントを塗布する。
