改善箇所説明図②

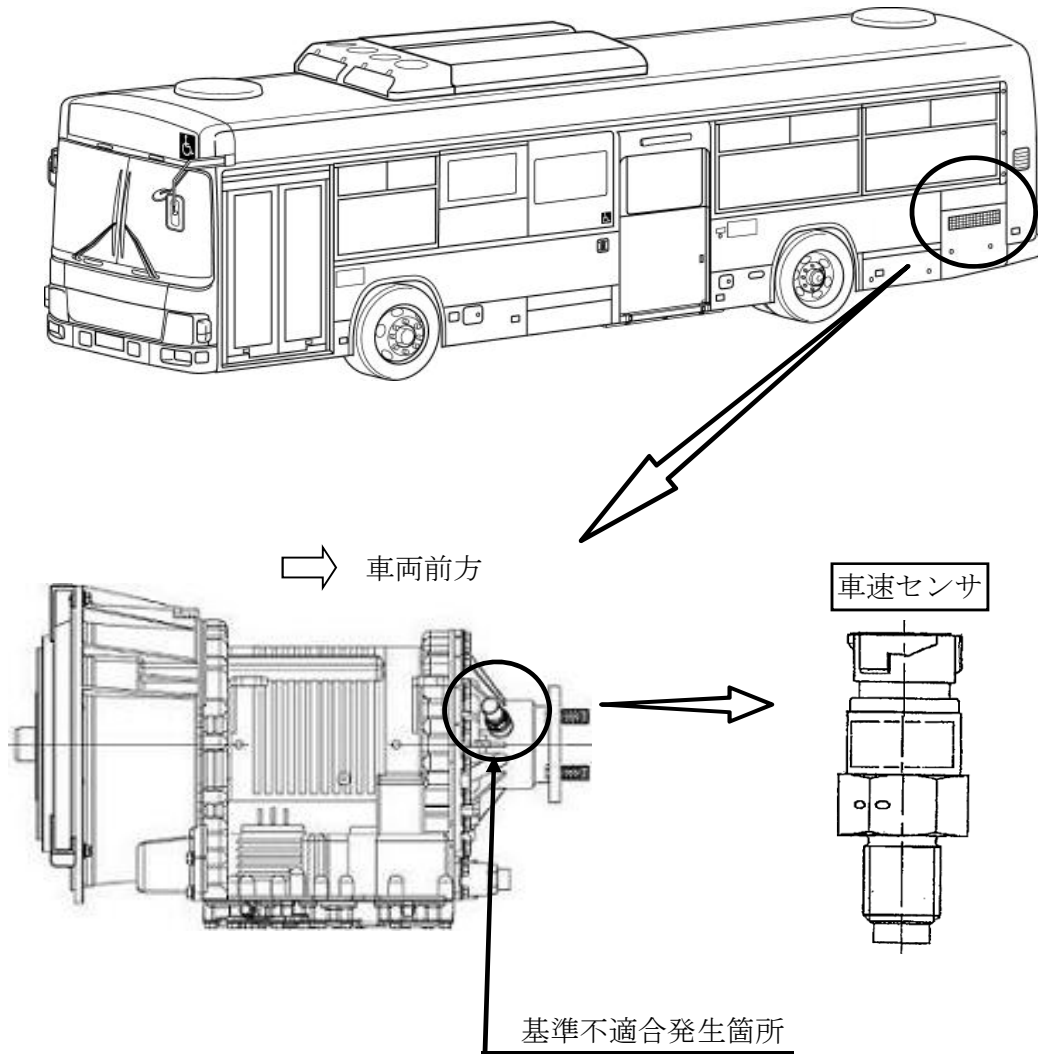
大型トラック及び路線バスの自動変速機搭載車において、車速センサの構造が不適切なため、車両振動等により当該センサ内の配線が断線し、速度計が作動しなくなるおそれがある。

改善の内容：全車両、車速センサを対策品に交換する。

識別：車速センサコネクタブラケットの取付けボルトに黄色ペイントを塗布する。
