改善箇所説明図

図：左ハンドル車

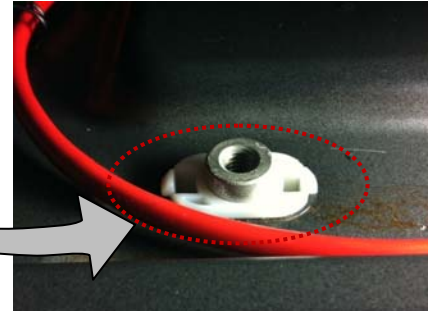
バッテリー プラス ケーブルの絶縁固定体

基準不適合発生箇所

トランクルームのフロアパネル下にあるバッテリープラスケーブルの絶縁固定体において、プラスチックロックの挿入が適切ではなかったため、振動等の影響により、絶縁固定体の車体への固定が緩むおそれがある。

その場合、接触不良または絶縁不良により電装系システムに十分な電力が供給されず、エンジンが停止し再始動できなくなる可能性がある。また、接点間での放電によりバッテリープラスケーブルが熱を持ちトランクルームのフロアパネルが焦げることがあり、最悪の場合、車両の火災に至るおそれがある。

全車両、当該絶縁固定体の取り付けを点検し、必要な場合は適切に取り付けし直す。
