改善箇所説明図③

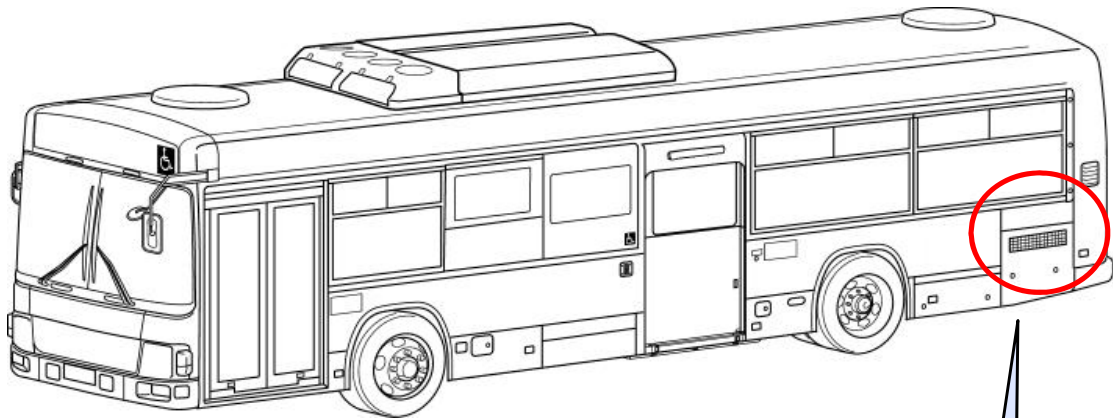
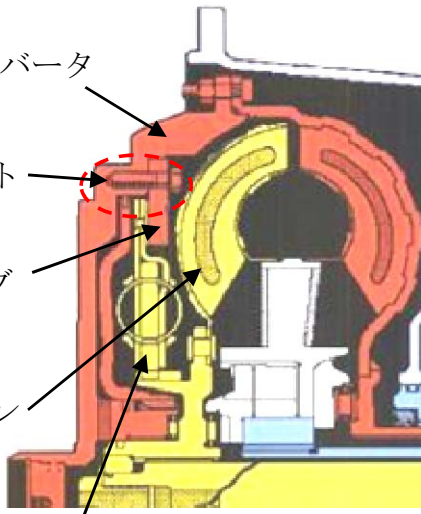
トルクコンバータ断面図

基準不適合発生箇所

路線バスの自動変速機において、トルクコンバータカバーの平面度が不適切なため、ロックアップクラッチのバックキングプレート取付けボルトが折損するものがある。そのため、そのままの状態で使用を続けると、折損したボルトがトルクコンバータカバーとタービンとの間に挟まり、最悪の場合、トルクコンバータがロックアップした状態となり、エンストして走行できなくなるおそれがある。

全車両、自動変速機及びトルクコンバータの製造番号を確認し、対象となるものはトルクコンバータを良品に交換する。

識別：自動変速機ハウジング取付けボルトに黄色ペイントを塗布する。
