# 改善箇所説明図

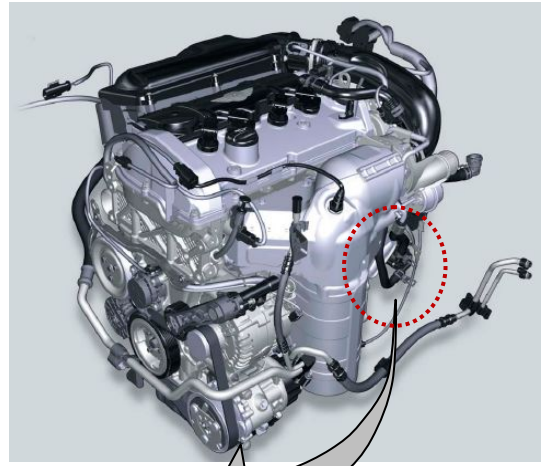
N63 エンジン

## 基準不適合発生箇所

ターボ チャージャー用  
補助クーラント ポンプ

ターボチャージャーを冷却するための電動補助クーラントポンプにおいて、ハウジングの製造工程が不適切であったため、ハウジングに亀裂が生じることがある。その場合、亀裂からクーラントや湿気が浸入することにより回路がショートし、プラグ接続部が焦げ付き、最悪の場合、車両の火災に至るおそれがある。

全車両、電動補助クーラント ポンプを良品と交換する。

作業完了車には、左ストラット タワーに赤色ペイントを塗付する。
