改善箇所説明図

S1000RR

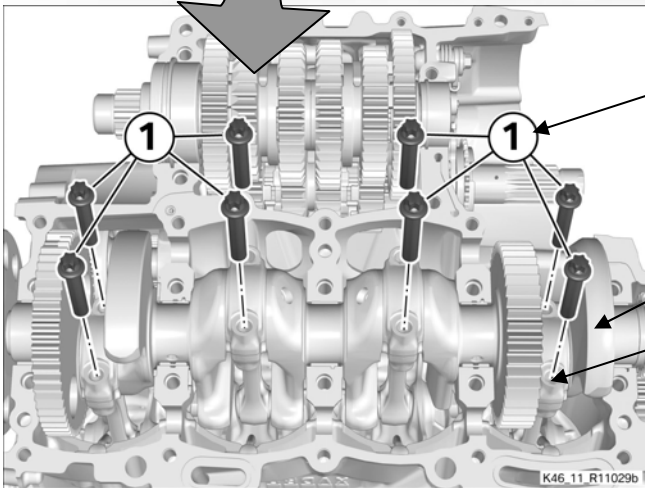
① コネクティングロッドボルト

基準不適合発生箇所

原動機内部のコネクティングロッドにおいて、コネクティングロッドボルトのコーティングが不適切なため、高温の状態では摩擦係数が減少し、コネクティングロッドボルトが緩むことがある。そのため、そのままの状態で使用を続けると、エンジンが破損して走行不能に至るおそれがある。

改善措置の内容

全車両、良品のコネクティングロッドボルトへ交換する。その際、緩み防止剤を塗布する。なお、改善措置用部品の供給に時間を要することから、当面の暫定的な措置として全ての使用者に対し、正規ディーラーを通じて安全に関する注意事項をお知らせする。

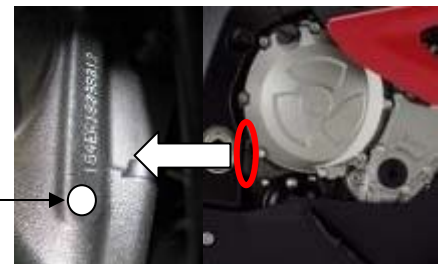
識別マーク(白点)

エンジン右、クラッチハウジング後方のエンジン番号打刻端に白ペイントマーク
