改善箇所説明図

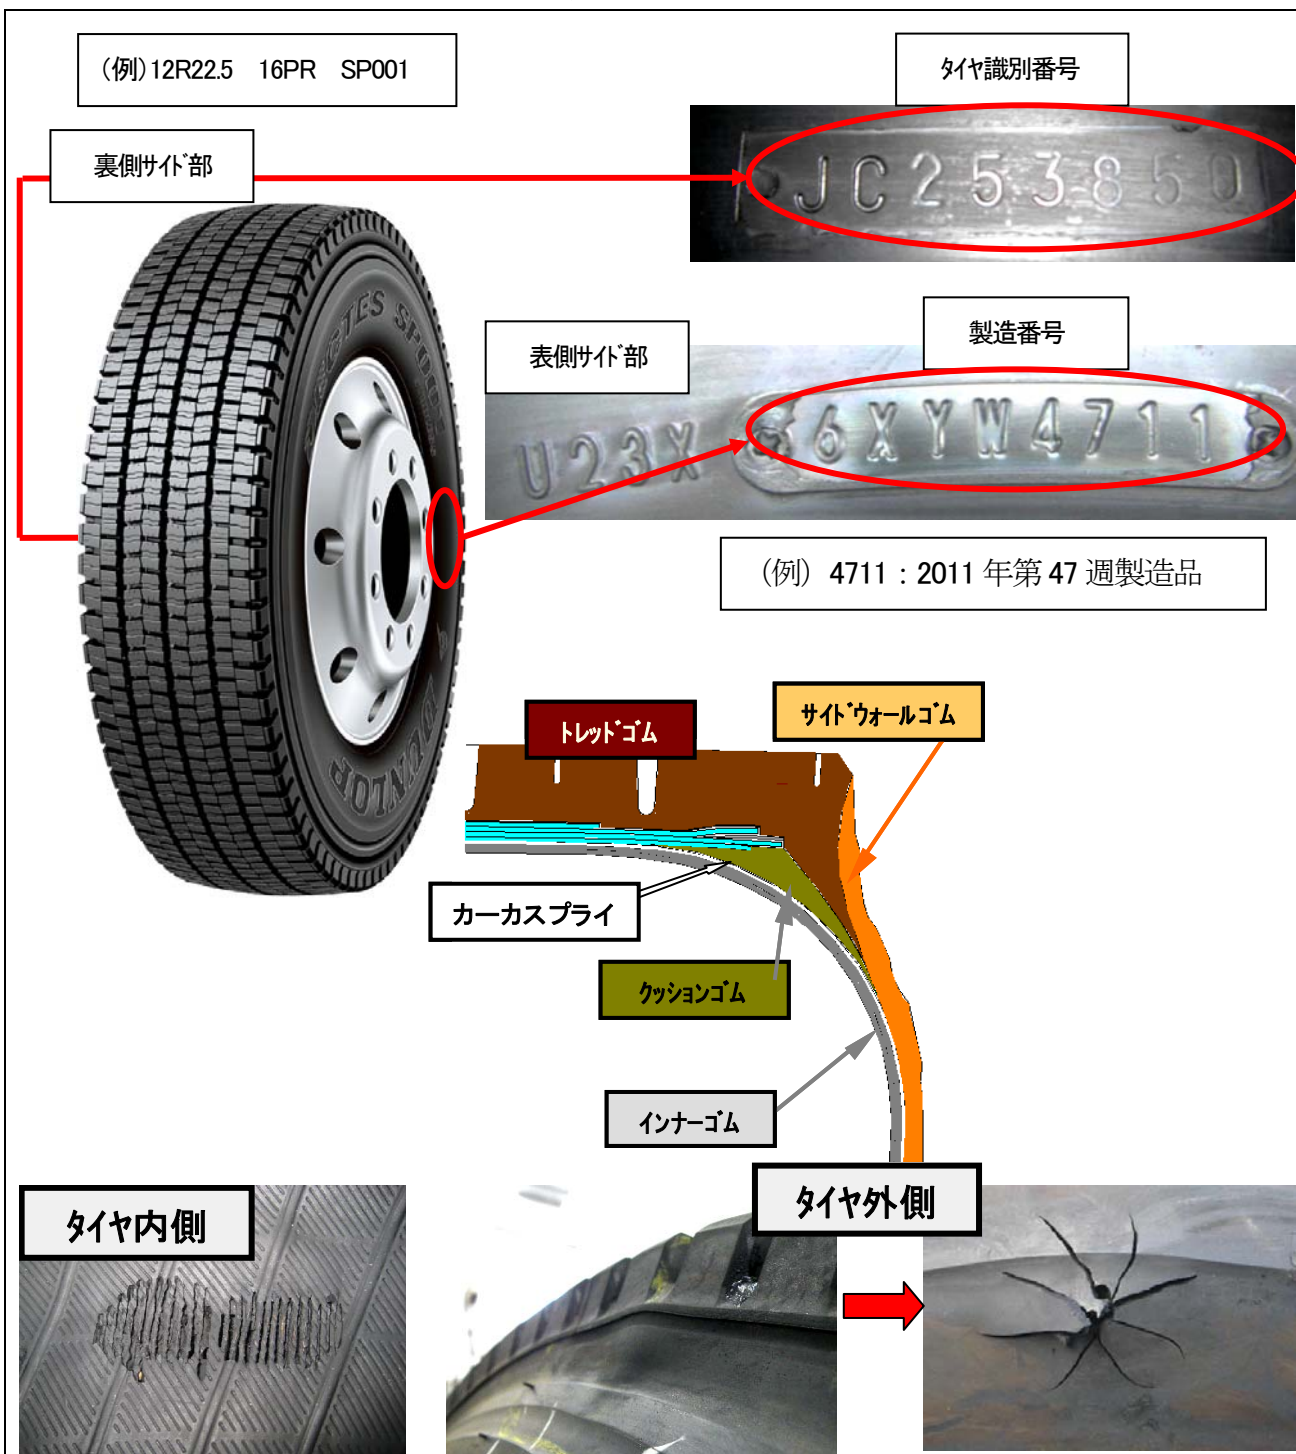
バス・トラック用タイヤにおいて、製造工程の一部が不適切であった為、タイヤ内部のゴム層が薄くなった部分に亀裂が生じ、亀裂から漏れたエアが外側へ透過し、サイドウォール部が膨れるものがある。そのため、そのまま使用を続けると、サイドウォール部の亀裂からエアが漏れるおそれがある。

良品と交換します。
