改善箇所説明図

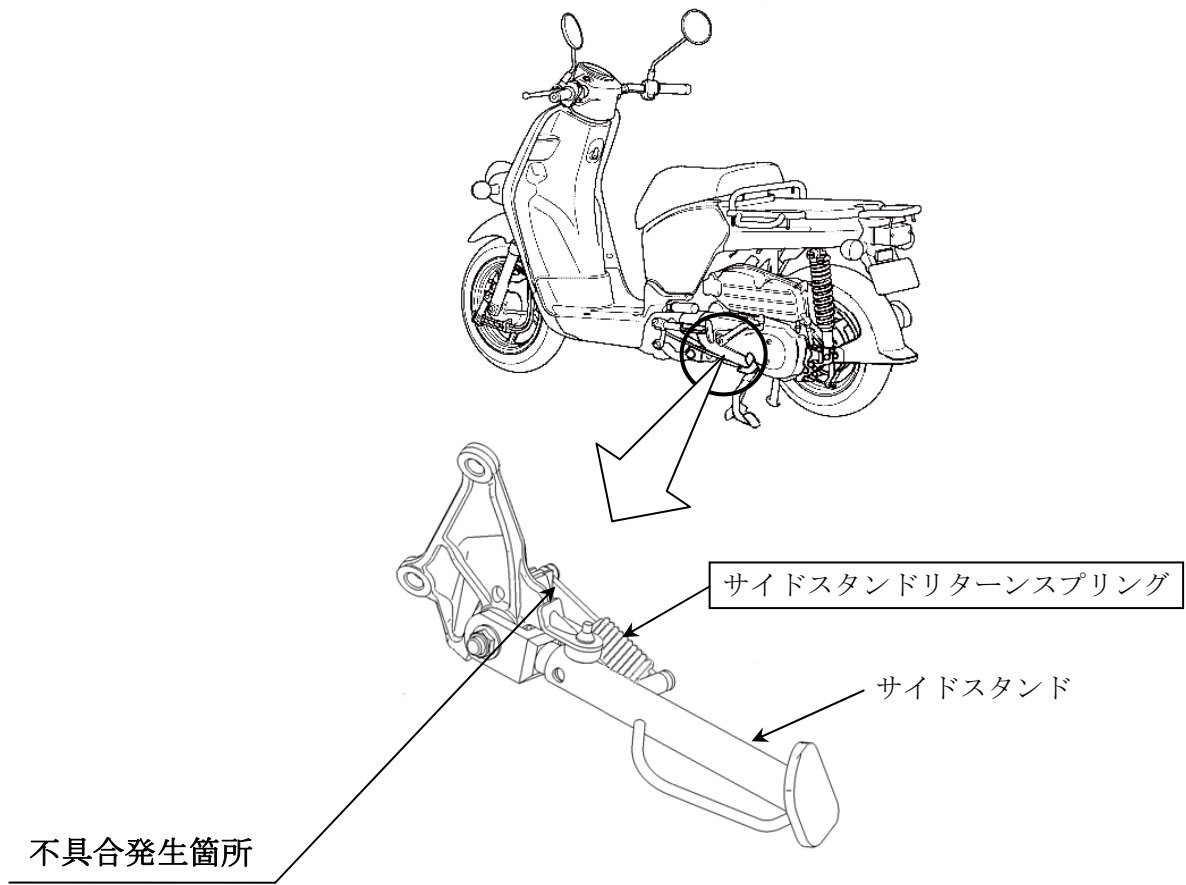
サイドスタンドリターンズプリングの耐久性が不足しているため、サイドスタンドの繰り返し操作により当該スプリングが折損するものがある。そのため、走行中にサイドスタンドが下がり、最悪の場合、路面に接地して転倒するおそれがある。

全車両、サイドスタンドリターンズプリングを対策品に交換する。
