改善箇所説明図

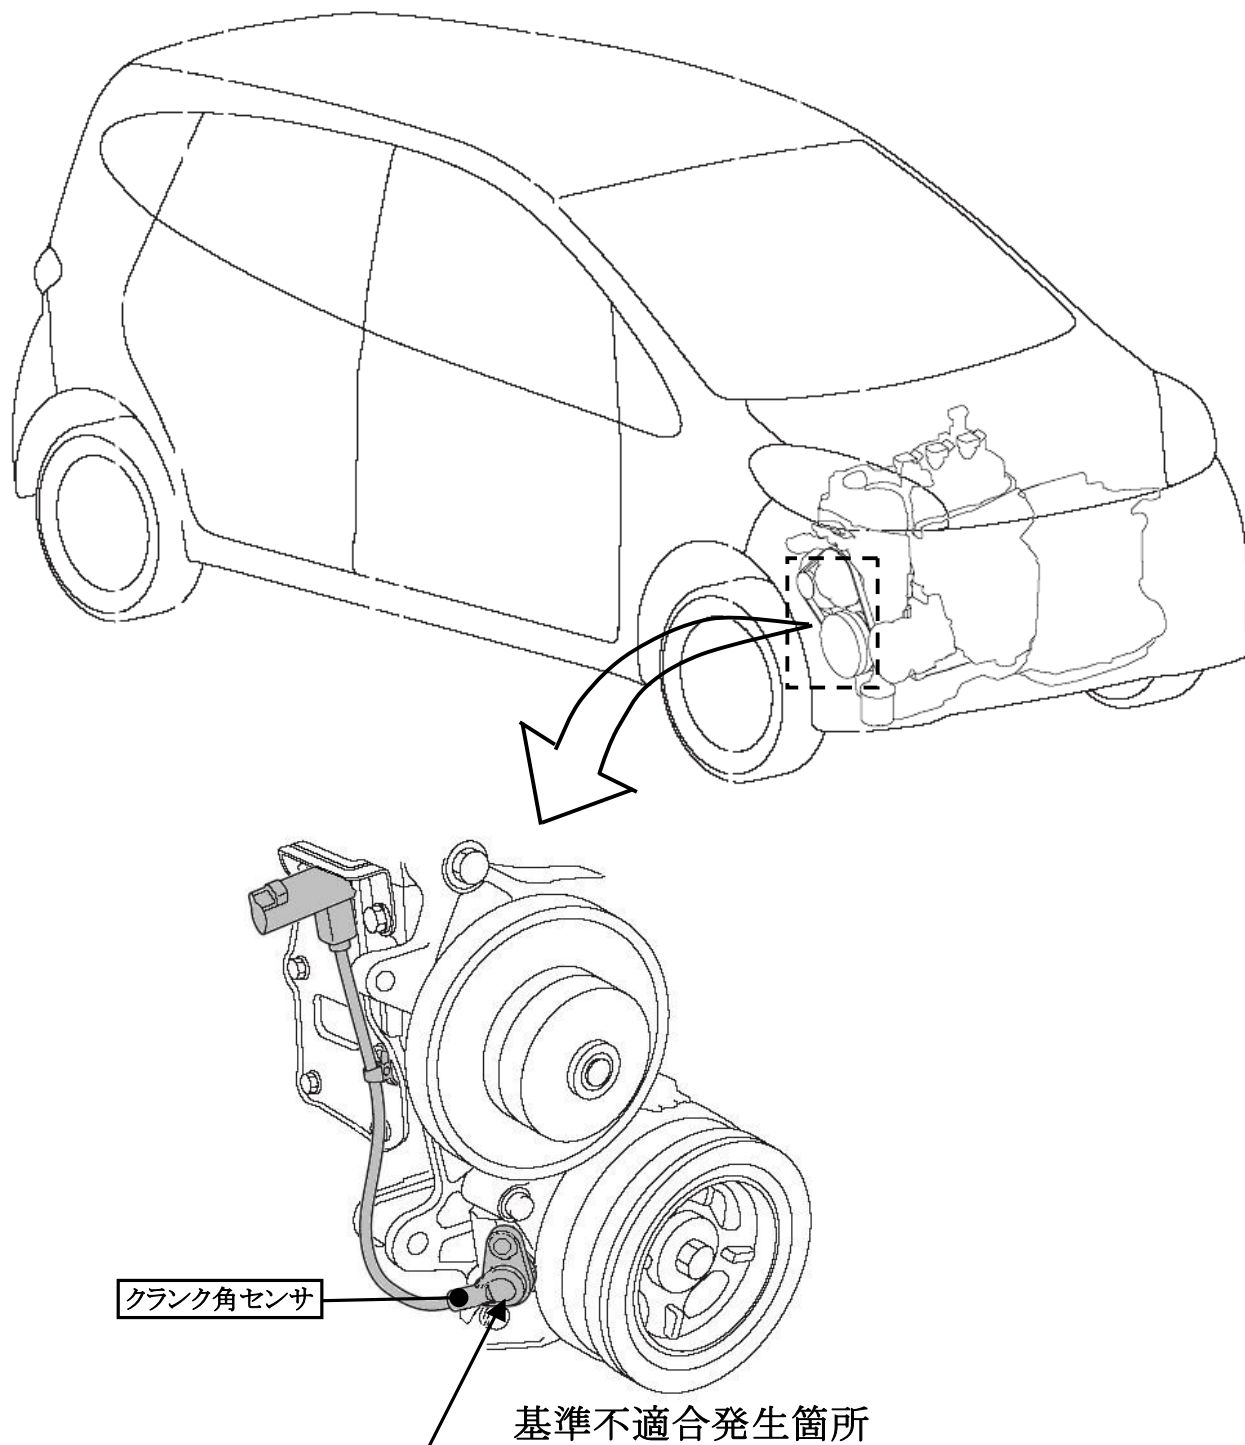
ターボチャージャ付車両のエンジンのクランク角センサにおいて、内部コイルの耐久性が不足しているため、エンジン始動直後に高速走行するような運転を繰り返すと、過大な振動により当該コイルが断線する場合があります。そのため、走行中にエンジンが停止する、あるいは、エンジンが始動できなくなるおそれがある。

全車両、クランク角センサを改善品と交換する。
