総合資源エネルギー調査会高圧ガス及び火薬類保安分科会高圧ガス部会

# 東日本大震災を踏まえた高圧ガス施設等 の地震・津波対策について (概要)

原子力安全・保安院 保安課

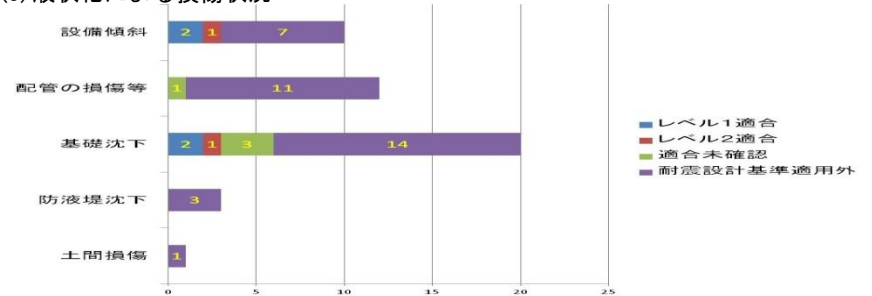
(3) 液状化による損傷状況

17事業所で液状化による設備等の損傷が46件発生。損傷内容は基礎の沈下、配管の変形・破損、設備の傾きであった。その中で1事業所で配管の破損による漏洩が発生しているが、火災等の災害の発生はなかった。

損傷が発生した設備の立地条件は、17事業所中13事業所が海岸、沼の埋立地、2事業所が湿地、1事業所は護岸近傍と比較的液状化が発生しやすい場所に立地。1事業所の土地の履歴は不明。

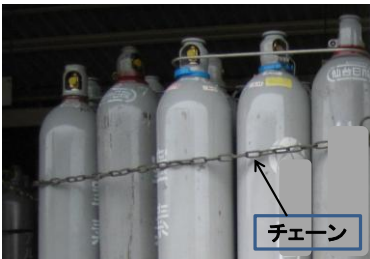
チェーン

- ① 調査日 平成23年8月22日～24日
- ② 調査対象 仙台市、多賀城市、石巻市の高圧ガス製造事業所6事業所、高圧ガス運送事業所2事業所
- ③ 被害の状況
  - 宮城県については、地震による高圧ガス設備等の大きな被害は発生していないが、津波による設備等の被害、電源の喪失、高圧ガス容器の転倒・流出が多数発生した。
  - 容器のチェーン、角リング等を用いた固定は、津波対策においても有効であった。

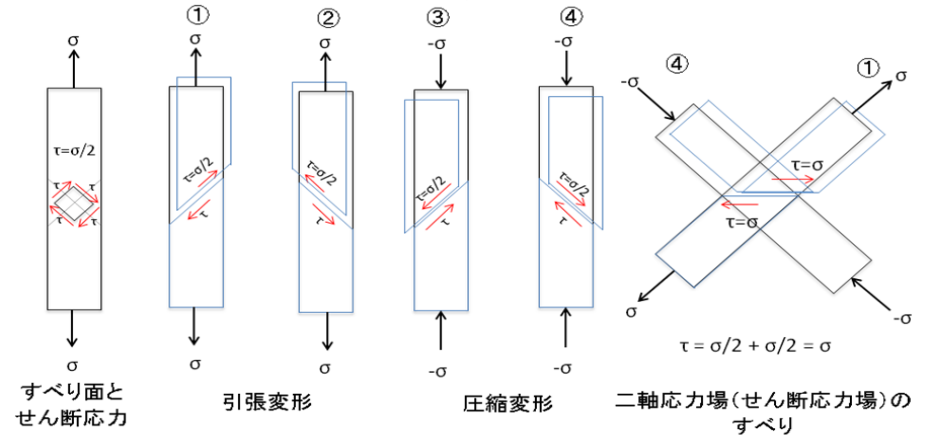
## 塑性変形のモデル化（すべり）とせん断応力

- これらの貯槽のブレースは、ブレースの交点が溶接接合されている構造という共通点があった。
- ブレースが地震動を受けた際には、片方のブレースには引張応力がかかり、もう片方には圧縮応力がかかることになる。分析してみると、ブレースの交点を溶接接合している場合、引張応力と圧縮応力が交点で合成され、交点に2倍のせん断応力が働くことがわかった。
- 一方、現行の耐震設計基準では、ブレースは一本ずつの評価しかしていないことから、交点を溶接したブレースの正確な評価はできないことが判明した。

- ① 球形貯槽のブレースについて、耐震設計基準等の見直し、補強の方法の検討。
- ② 既存設備の耐震設計基準等への適合状況について、事業者は、確認及び有価証券報告書等による公表。自治体及び国は、フォローアップ。
- ③ 事業者は、液状化のリスク調査と対策の実施。
- ④ 地震調査研究推進本部等の検討を踏まえ、耐震設計基準等における地域係数等の見直しを検討。等

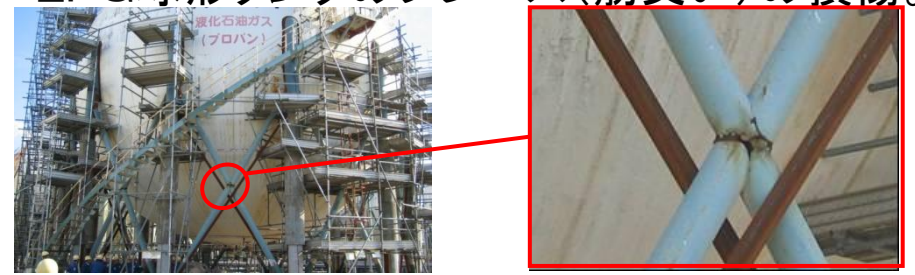
## LPG球形タンクのブレース(筋交い)の損傷。

- ① 調査日 平成23年9月8日
- ② 調査対象 鹿島コンビナートの高圧ガス製造事業所2事業所
- ③ 被害の状況
  - 茨城県においては、地震によりLPガスの球形貯槽2基(ブタンと水満水)のブレース(筋交い)が損傷した。
  - 液状化により、地下に埋設していたトレンチが浮上し、内部の配管が変形した。液状化は、造成時に池を埋め立てた地域で発生していた。

完全に破断  
破断した付近は少し横に  
広がった形に変形。  
○ イメージ  
注: 錆は破断後に発生

球形貯槽のブレースの破断は球形貯槽にとっては保安上許容できない損傷である。今回の震災において、球形貯槽のブレースの破断が3件発生したことから、ブレースについて高圧ガス保安協会に委託して強度解析を行った。
