改善箇所説明図

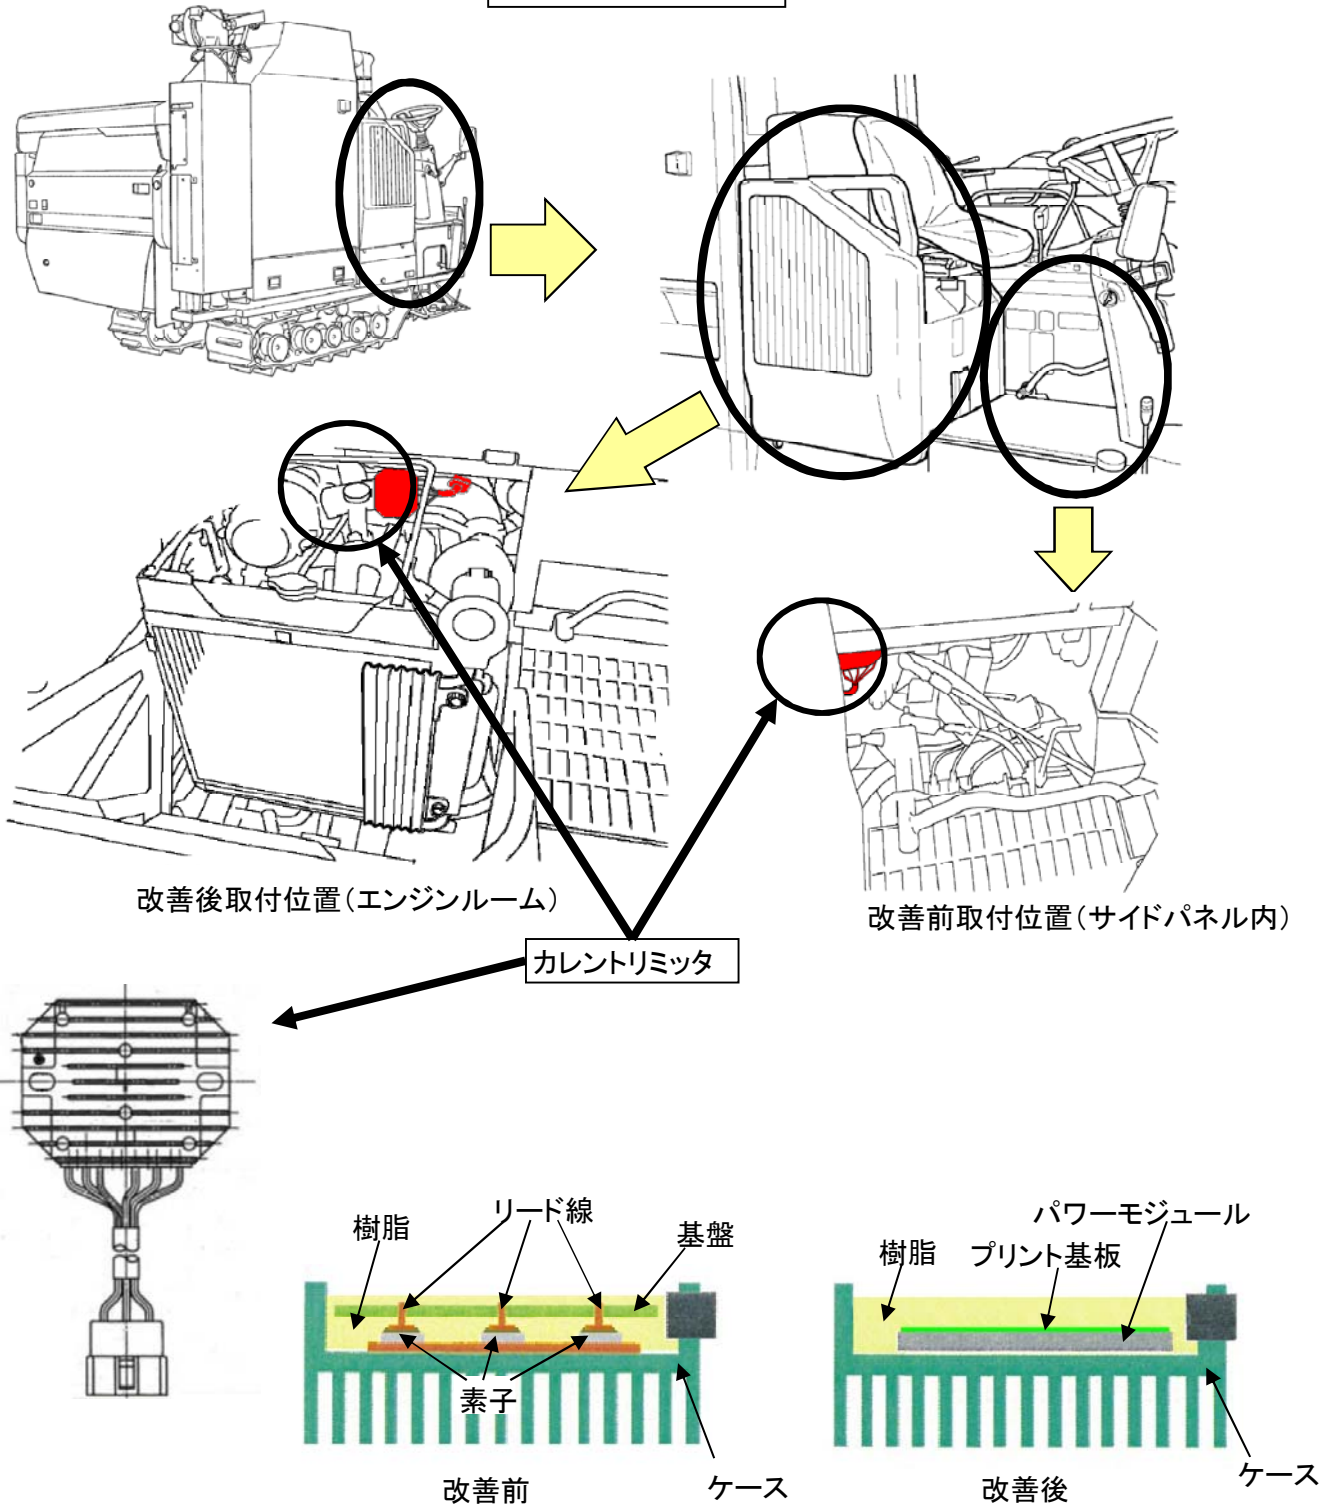
不具合発生箇所

充電装置において、カレントリミッタ(整流器)内部の素子と基板を結合する構造が不適切なため、温度上昇時にカレントリミッタ内部の樹脂が膨張し、リード線が断線するものがある。そのため、リード線と素子の間で火花が発生し、最悪の場合、発火するおそれがある。

交換部品を示す。

全車両、カレントリミッタを対策品と交換するとともに、取り付け位置を変更する。

カレントリミッタ取り付け位置の違いにより識別。
