改善箇所説明図

代表型式：カトウ JDS-KRC005

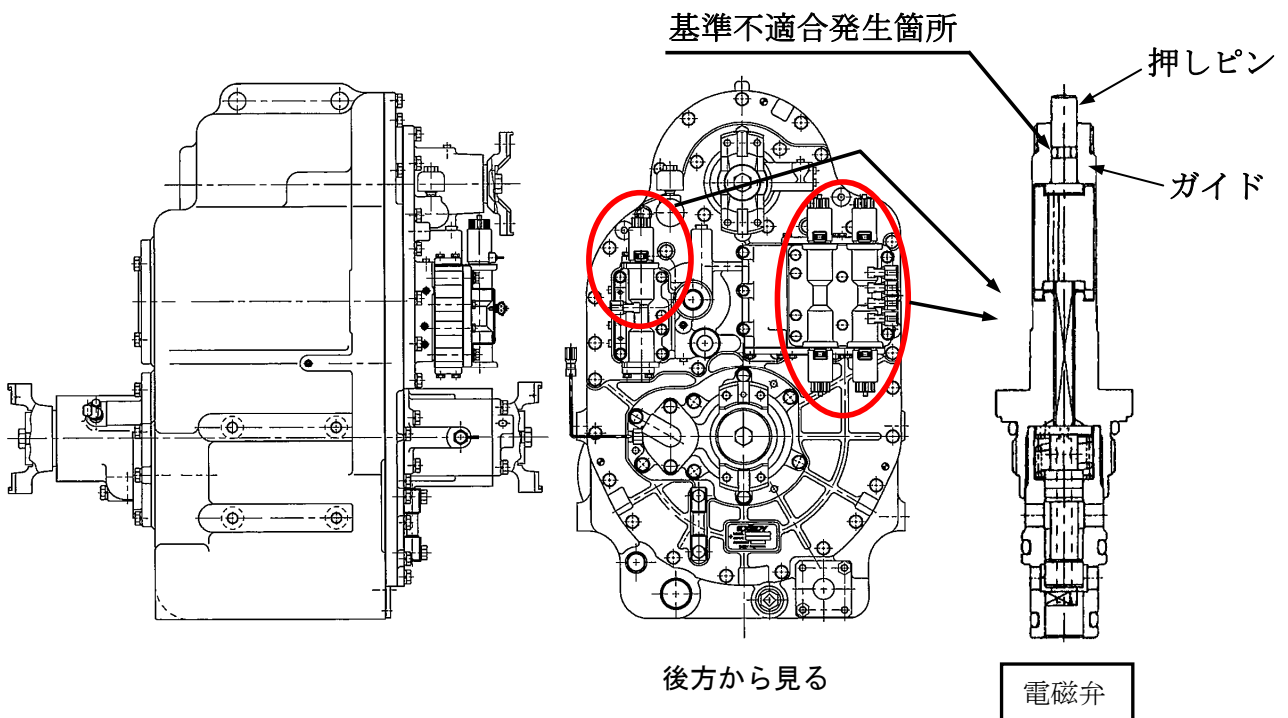
基準不適合発生箇所

トランスミッションのシフト切替用電磁弁の押しピン用ガイド穴に加工不良のものがあある。その為、寒冷時におけるエンジン始動後、一旦前進操作をした後、シフトレバーを後進又はニュートラルに切り替えた場合、シフト切替用電磁弁が戻り不良を起こして前進状態となるおそれがある。

走行距離を確認し 9000km 未満の場合、良品の電磁弁と交換する。

識別：作業完了車には、電磁弁のコイルに白色マーキングを実施する。
