改善箇所説明図

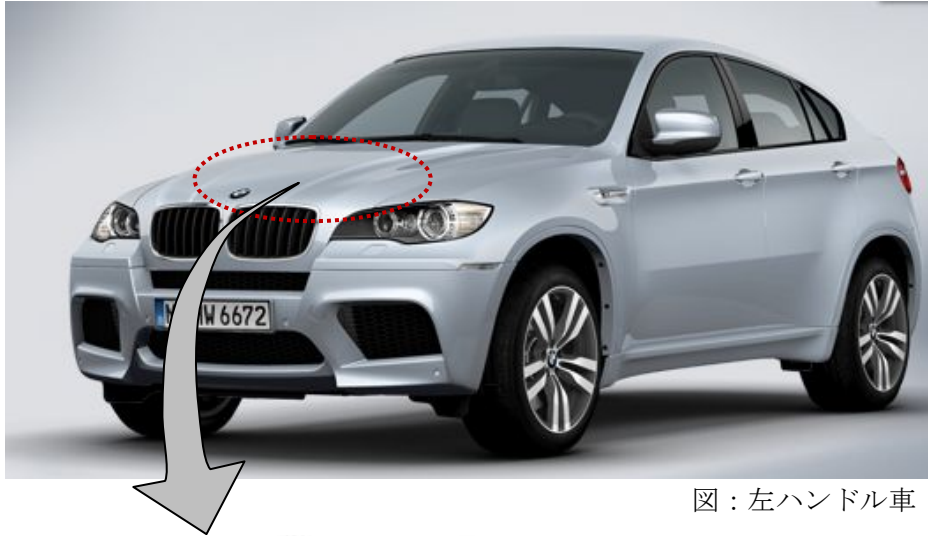
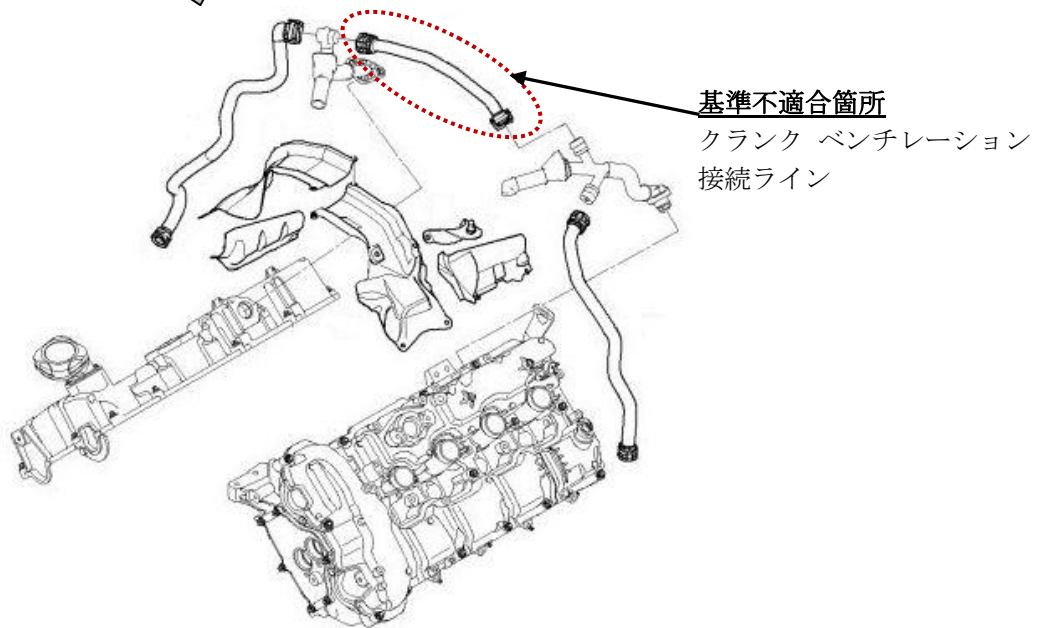
図：左ハンドル車

クランクベンチレーションにおいて、左右のベンチレーションラインをつなぐ接続ラインが、素材の強度不足のために損傷を受けることがある。その場合、警告灯が点灯し、アイドリングが不安定になり、最悪の場合エンジンが停止するおそれがある。

全車両、当該接続ラインを対策品と交換する。

作業完了車には、当該接続ラインに白色ペイントを塗布する。
