改善箇所説明図

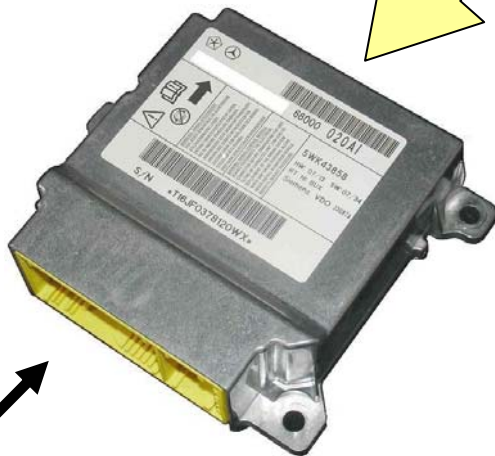
センタ・コンソールに内蔵されている
“エアバッグ制御ユニット”

基準不適合発生箇所

エアバッグ制御ユニットにおいて、エアコンシステムの排水ダクトから漏れた水により浸水したものがあ。そのため、そのまま使用を続けると内部ショートが発生することにより、エアバッグ警告が点灯し、最悪の場合、エアバッグが誤作動するおそれがある。

全車両、新しいエアバッグ制御ユニットに交換する。

識別 : 運転席シート・レールの後部内側固定ボルト頭部にある黄色ペイントを塗布する。
