改善箇所説明図

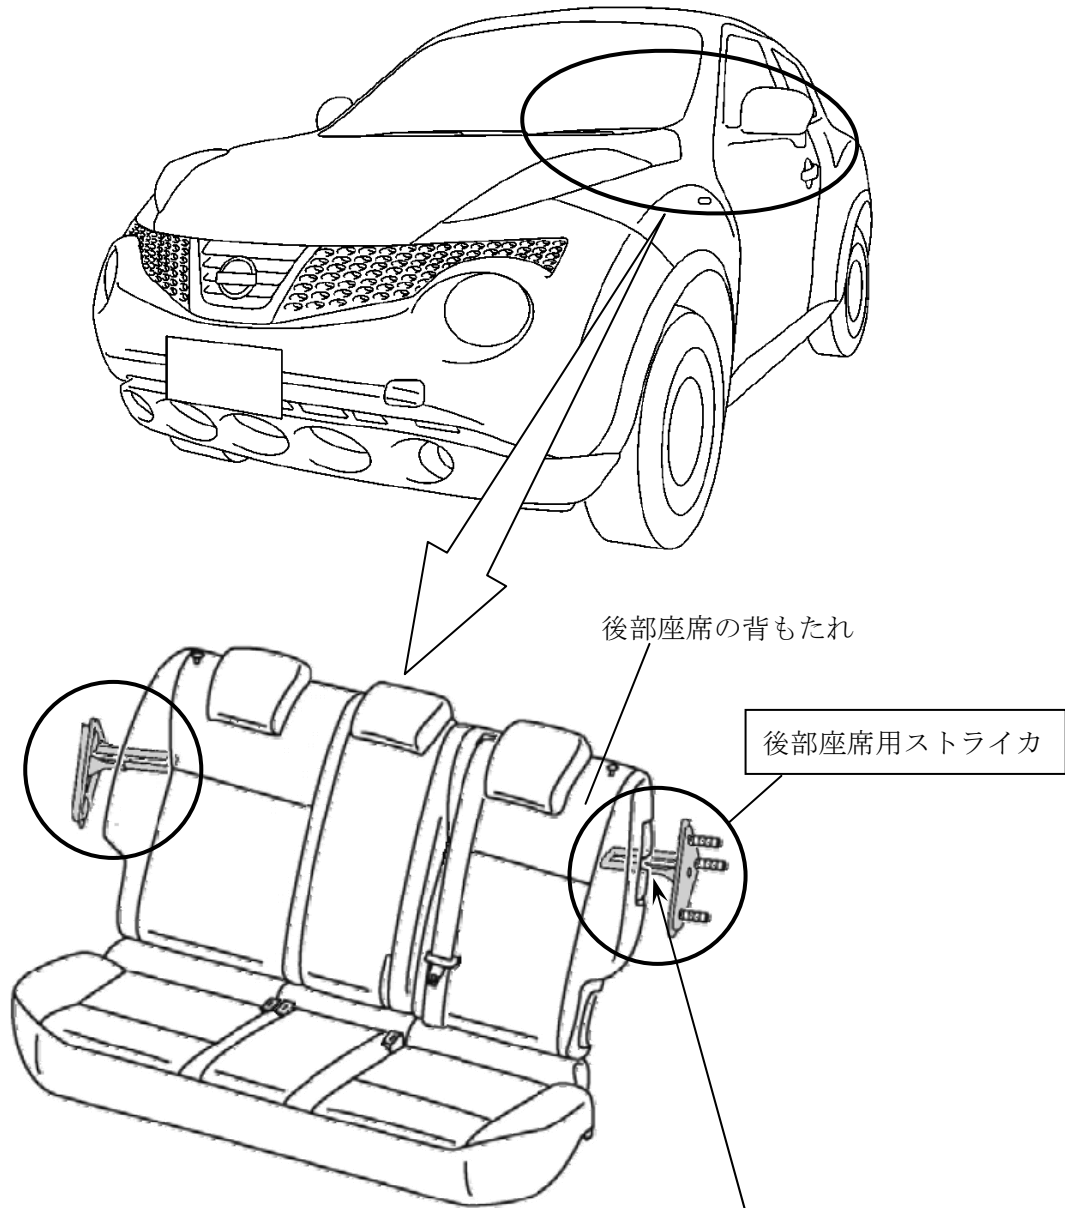
基準不適合発生箇所

後部座席の背もたれを固定するストライカにおいて、溶接設備の調節が不適切であったため、溶接が不十分なものがあり、衝突時に溶接がはがれるおそれがある。

全車両、当該ストライカを良品と交換する。

識別：銀色のシールをモデルナンバープレートの右横に貼り付ける。
