改善箇所説明図

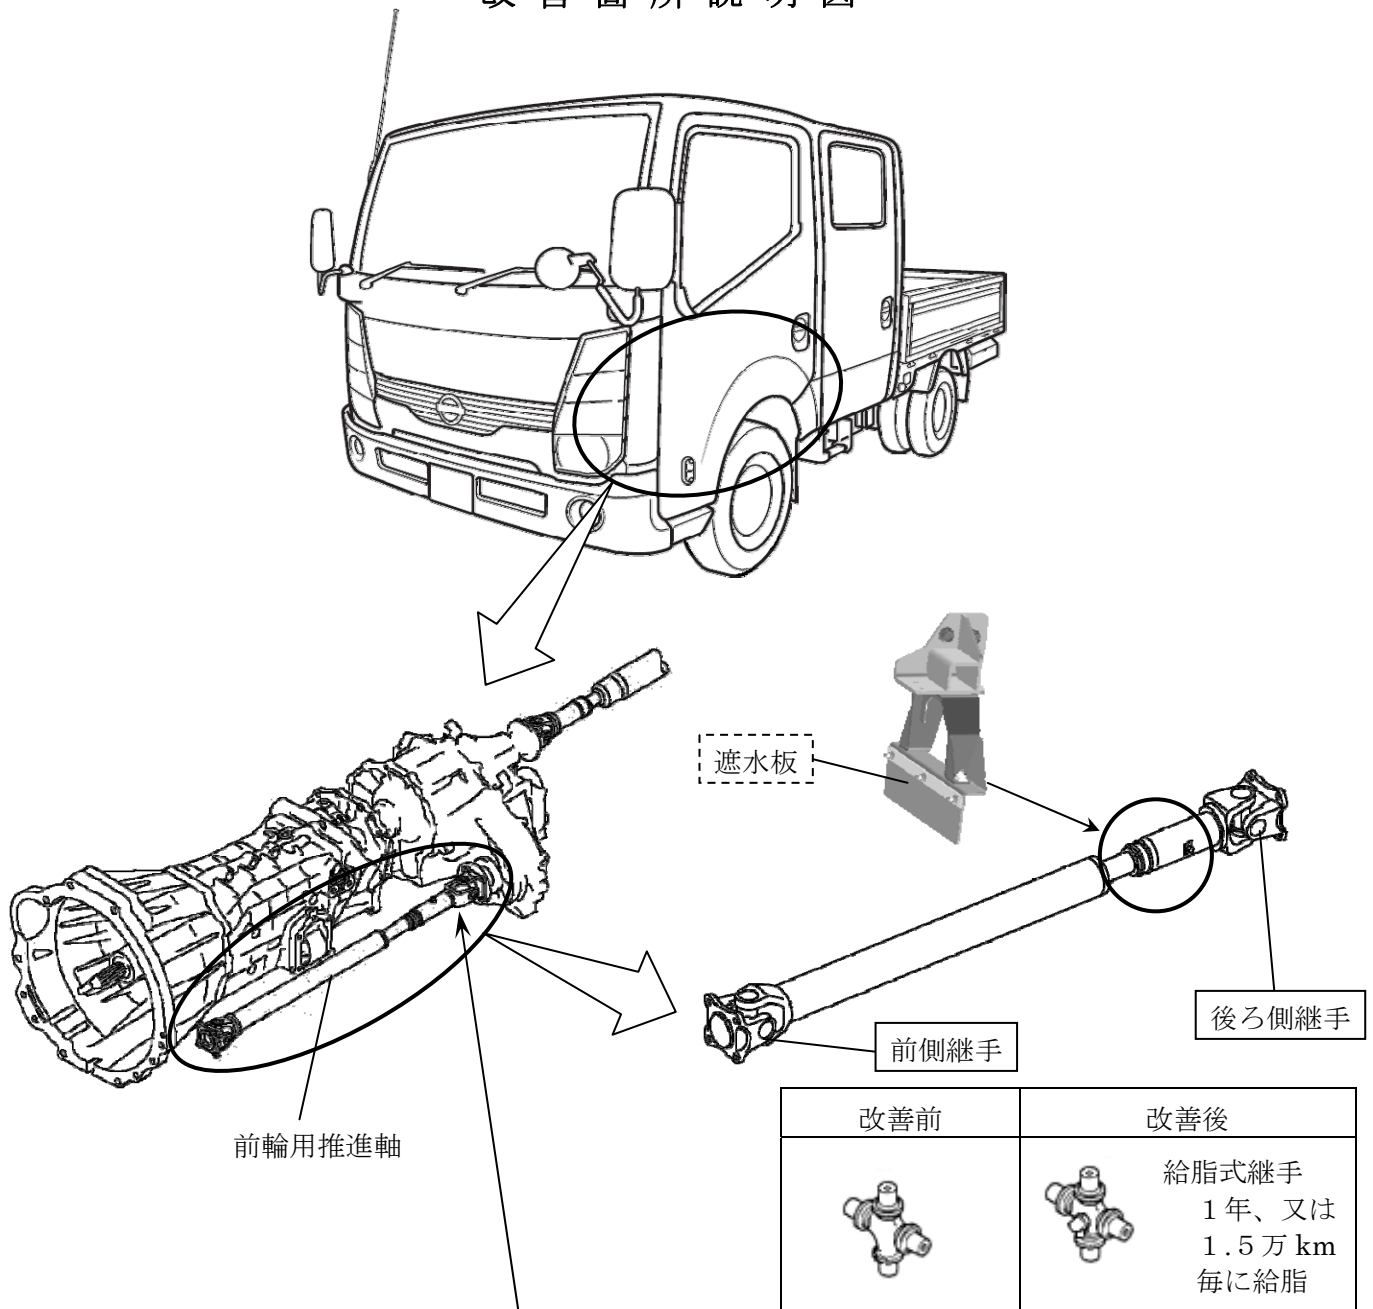
基準不適合発生箇所

全輪駆動車の前輪用推進軸において、後ろ側継手部の遮水性能が不適切なため、走行中に巻き上げた水が当該継手部にかかって内部に侵入し、潤滑不良となることがある。そのため、そのまま使用を続けると、異音や振動が発生し、最悪の場合、当該継手が破損して前輪への動力伝達ができなくなり、走行が困難となるおそれがある。

全車両、後ろ側継手部に遮水板を追加するとともに、前後の継手を対策品と交換する。また、対策品の継手の整備方法を通知する。

注： は交換部品を示す。 は追加部品を示す
