## 改善箇所説明図

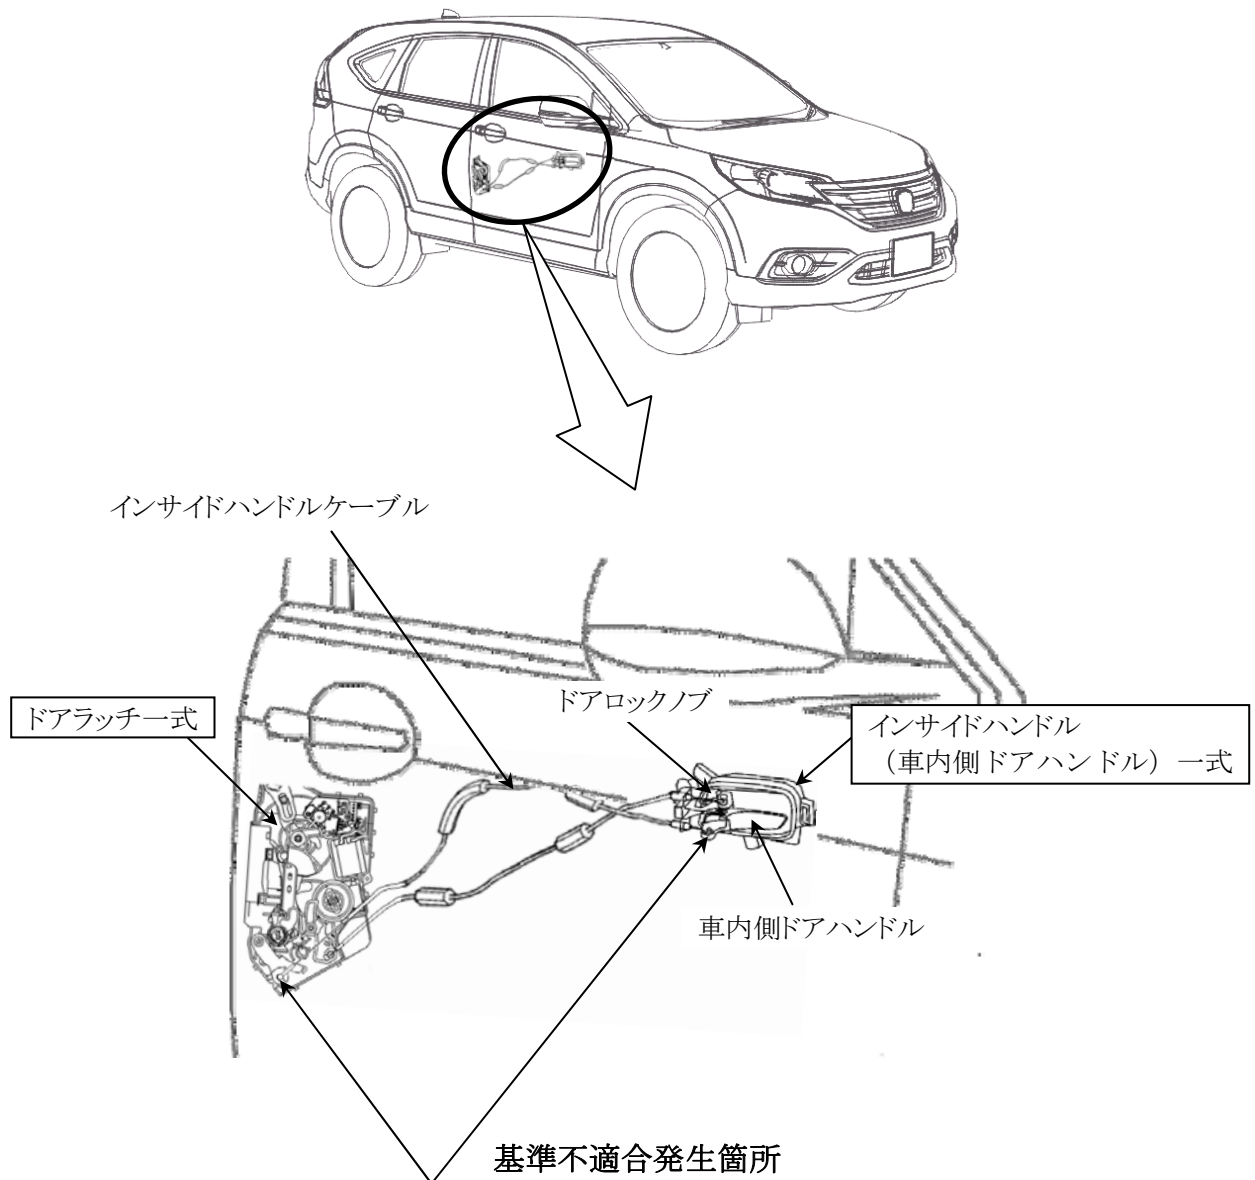
運転席側ドアの車内側ドアハンドルとドアラッチにおいて、これらをつなぐケーブルを取付ける切り欠き位置が不適切なため、当該ドアハンドルによる開扉操作とドアロック操作を同時におこなうとケーブルがたわみ、ケーブル端部が切り欠きに乗り上げるものがある。そのため、ドアラッチが半掛かりとなり、発進直後のオートドアロック作動時や手動でのドアロック操作をおこなうと、ドアが開くおそれがある。

全車両、車台番号を確認し、インサイドハンドル（車内側ドアハンドル）一式とドアラッチ一式を対策品と交換、又は、ドアラッチ一式を対策品と交換する。

識別：運転席ドアアッパヒンジの上側ボルト頭部に黄色ペイントを塗布する。
