## 改善箇所説明図

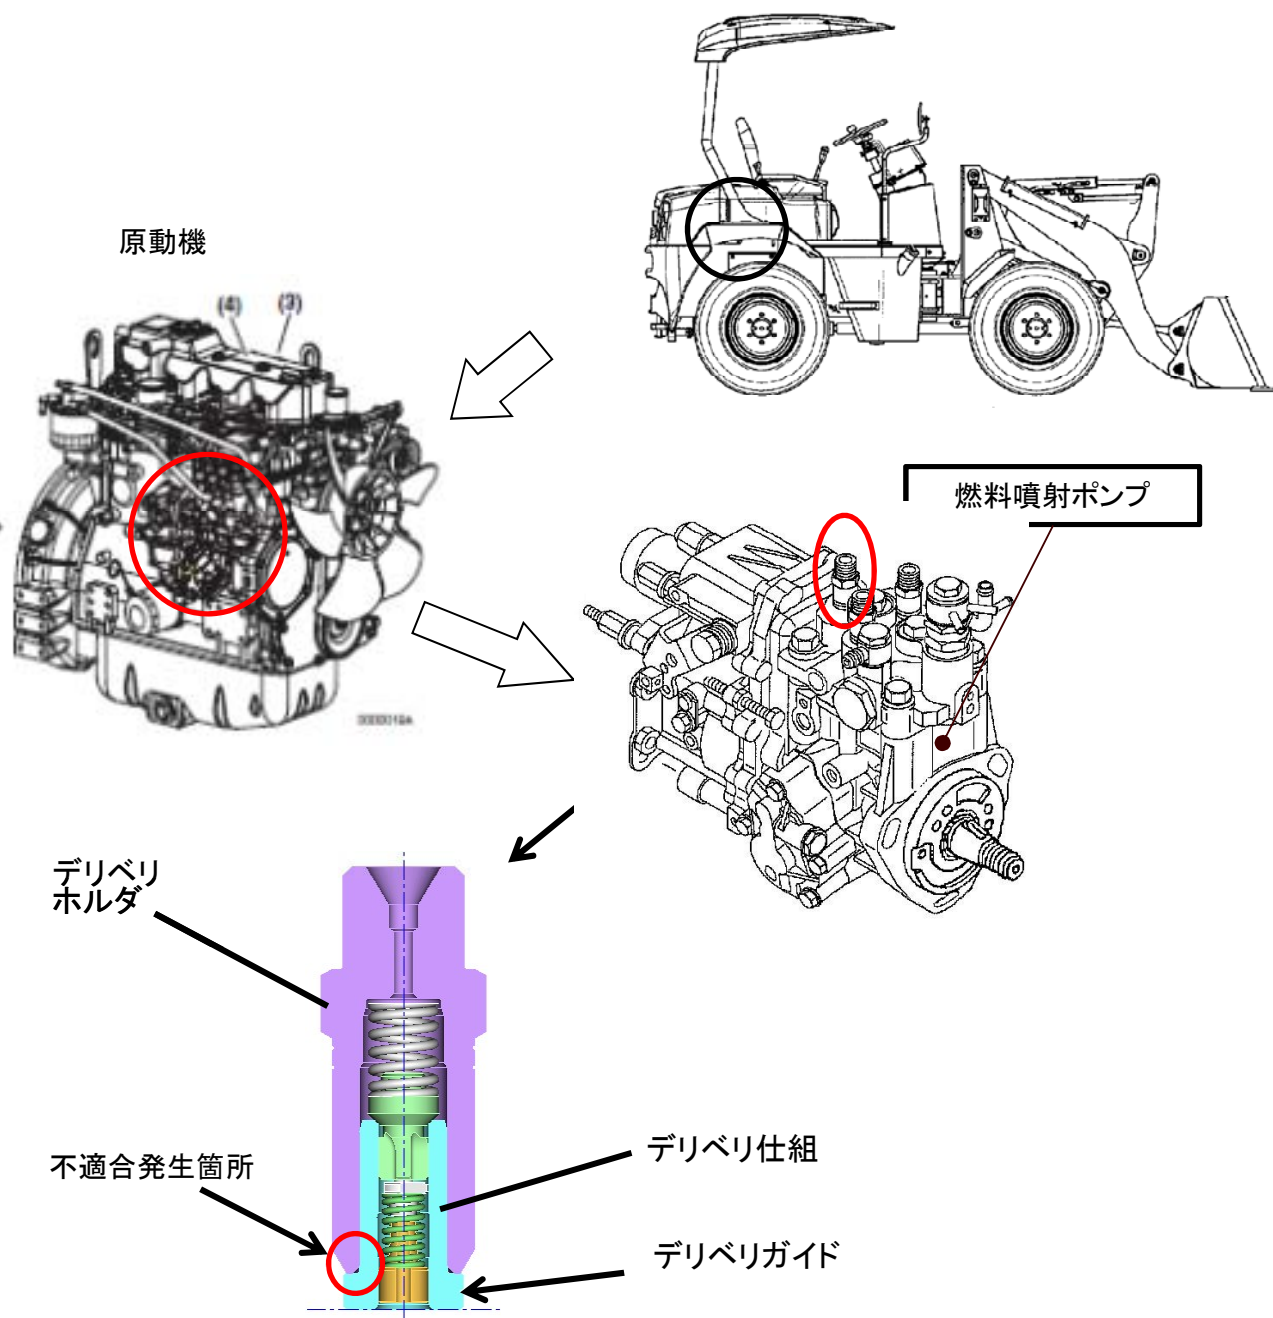
注:  は交換部品を示す。

原動機の燃料噴射ポンプにおいて、デリベリホルダ内部のデリベリガイドの熱処理が不適切なため、シール部に初期亀裂が発生しているものがある。そのため、そのままの状態で使用を続けると、当該初期亀裂が進展し燃料漏れが発生するおそれがある。

全車両、良品のデリベリガイドを組込んだ燃料噴射ポンプと交換する。

- ①燃料噴射ポンプハイドロリックヘッド取付ボルトに、緑色のペイントを塗布する。
- ②改善措置の対象号機は明確で、対策完了後にフロントフレーム左側支柱部に対策完了ステッカー(RNo.2974)を貼付する。
